# Termografirapport

## Bygningsundersøgelse

Sags nummer 6561  
Dato for undersøgelse 06-12-2023  
Dato for rapportering 04-01-2024

Adresse:  
LejerBo  
Afdeling 090-0 Glidhøj

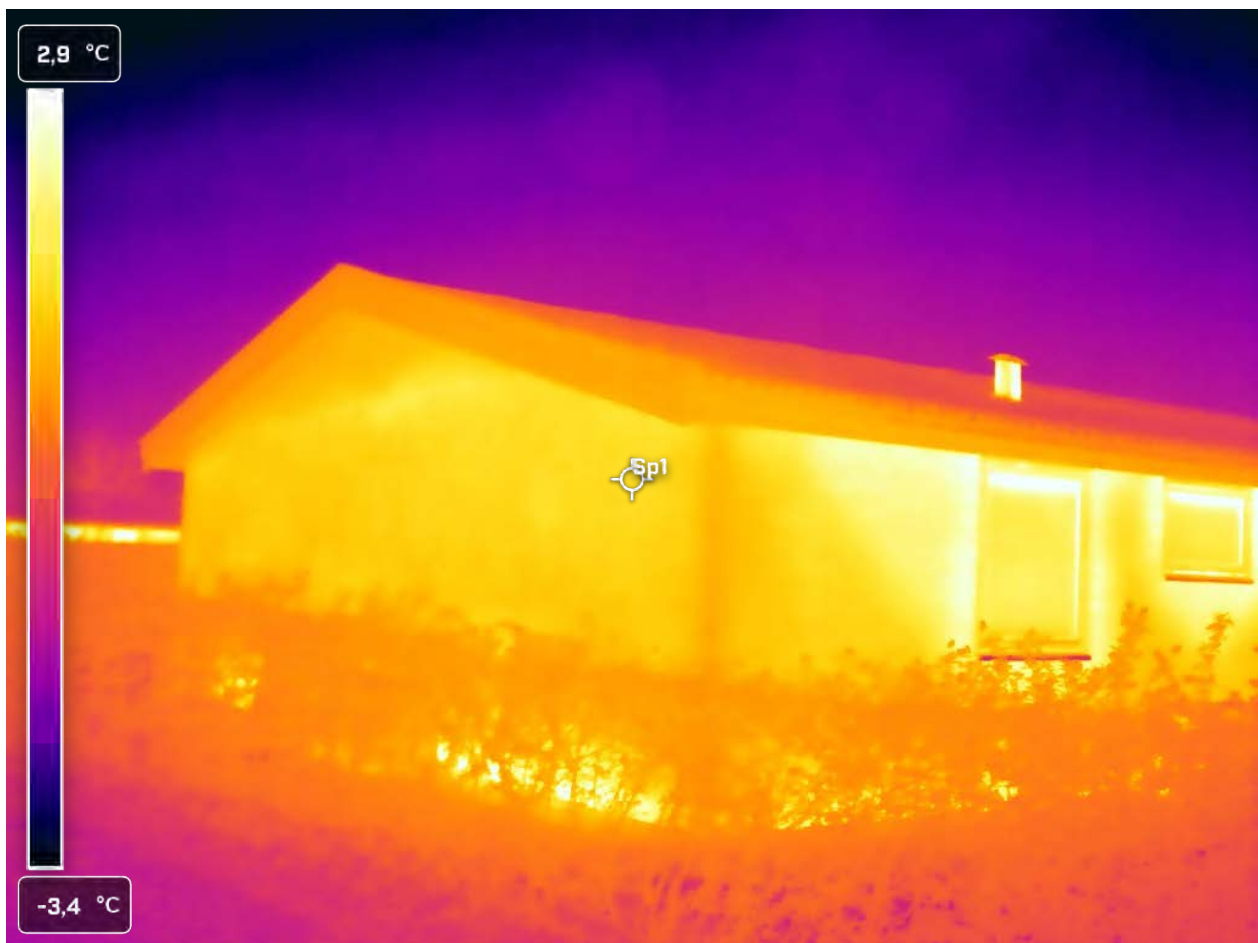
Glidhøj 38  
Oversigtsbillede

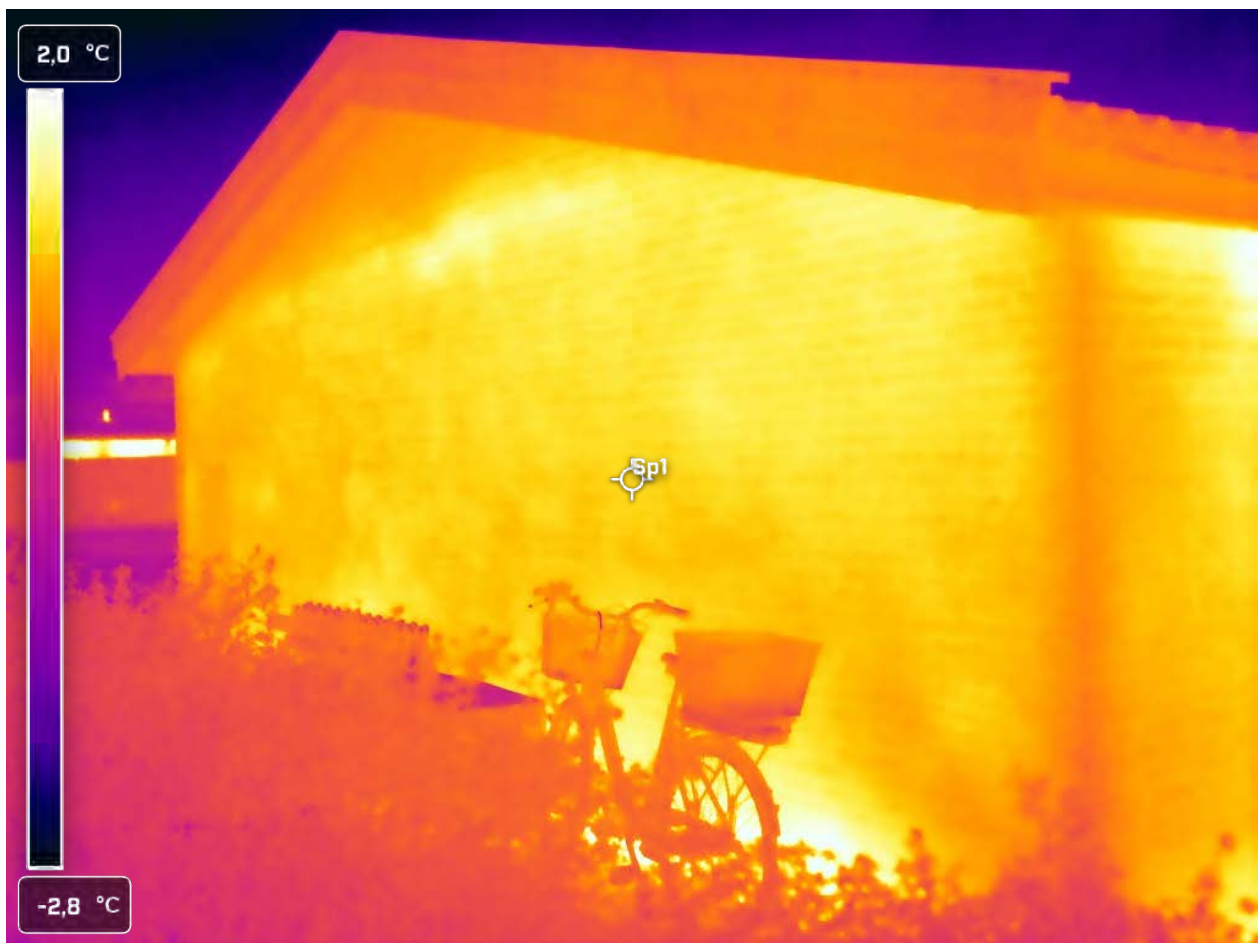
Glidhøj 38  
Der ses relativt store varianter i overfladetemperatur.

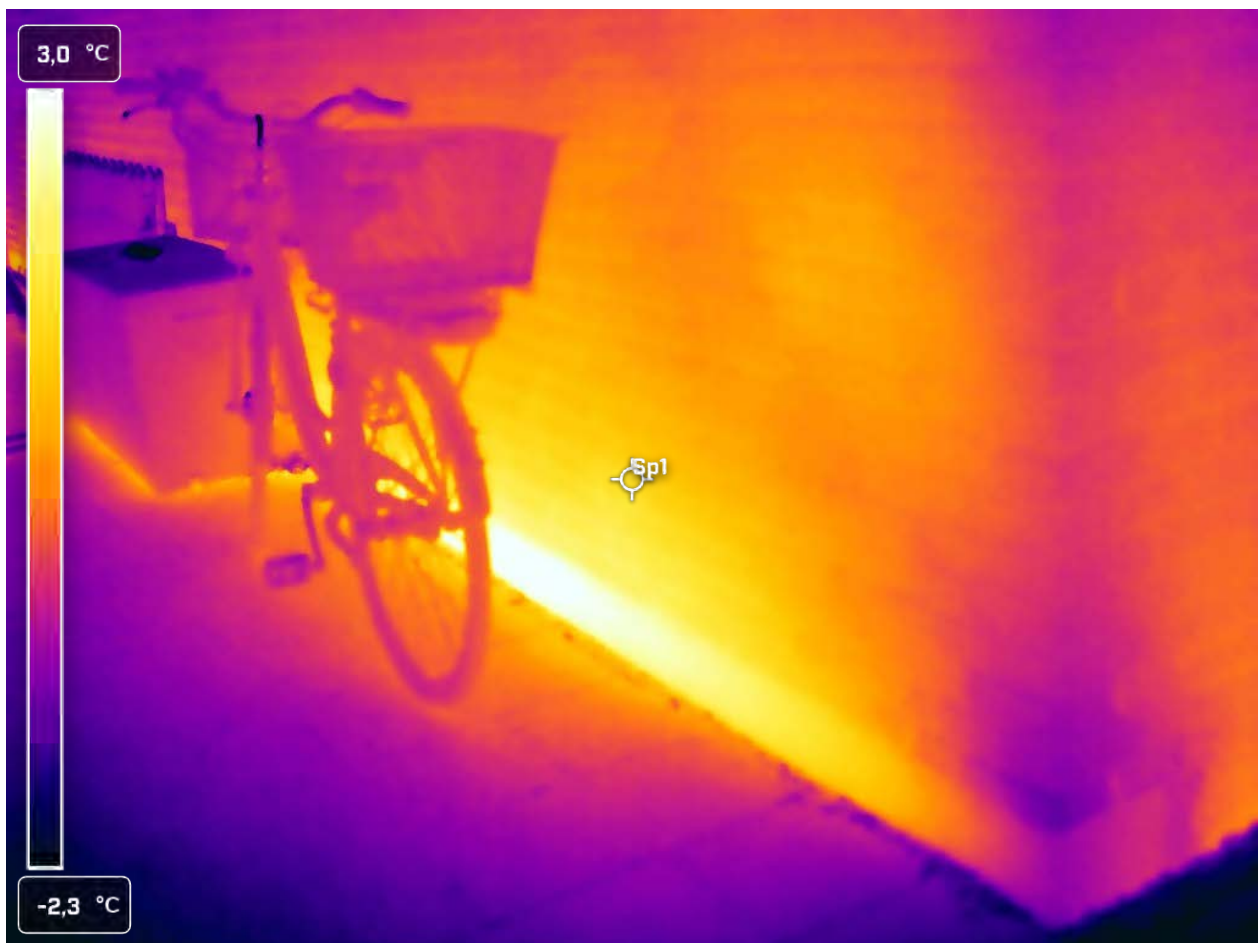
Glidhøj 38  
Stort varmetab ved fundament

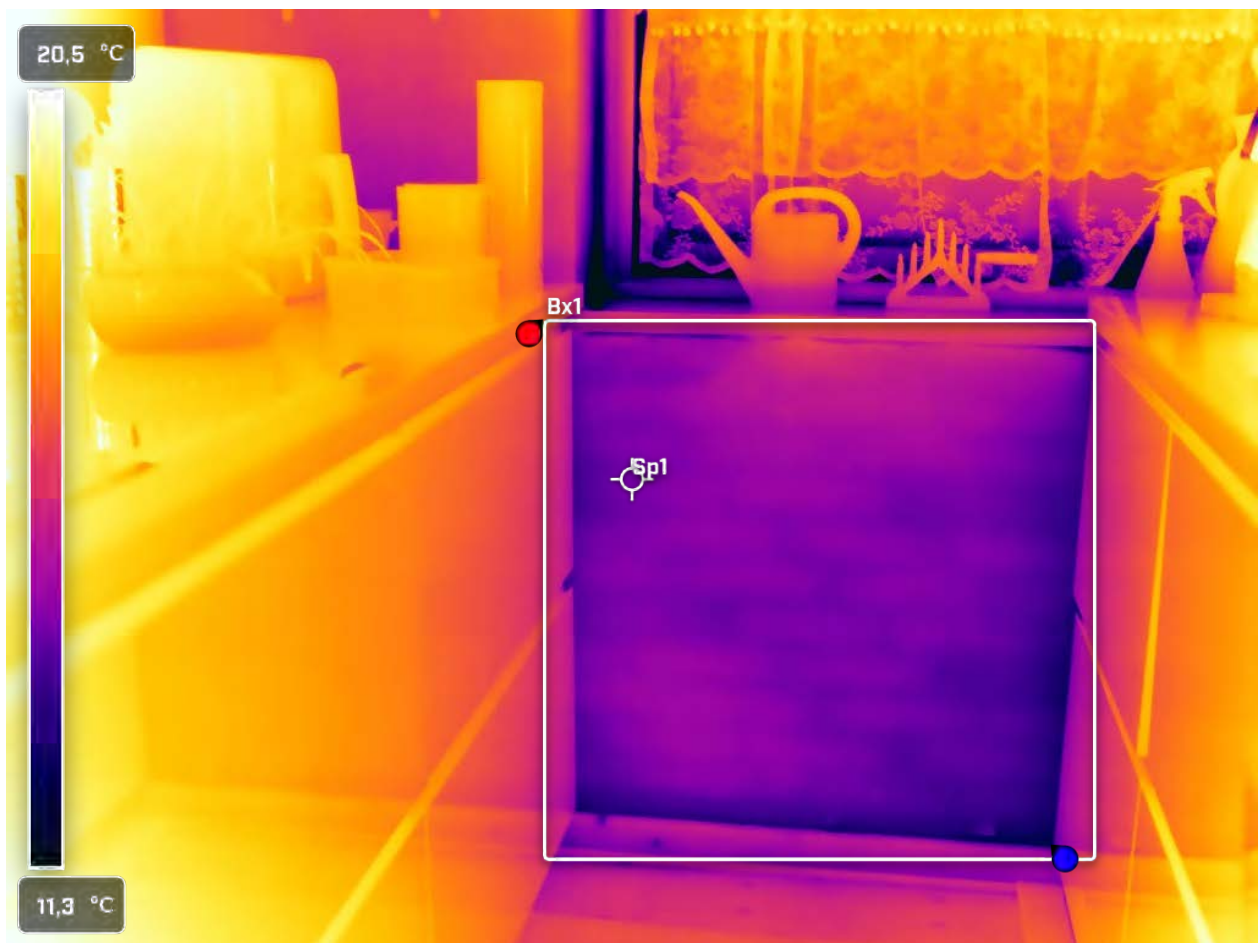
meget kold vægflade, laveste overfladetemperatur er 12,1 grader. Der måles en relativ luftfugtighed i lejligheden på 46% og en rumtemperatur på 19,4 grader. Ved at aflæse i et RF-diagram kan det ses at betingelser for skimmelvækst (80% RF) nås ved ca. 15,2 grader.

Det må anses som særdeles sandsynligt at

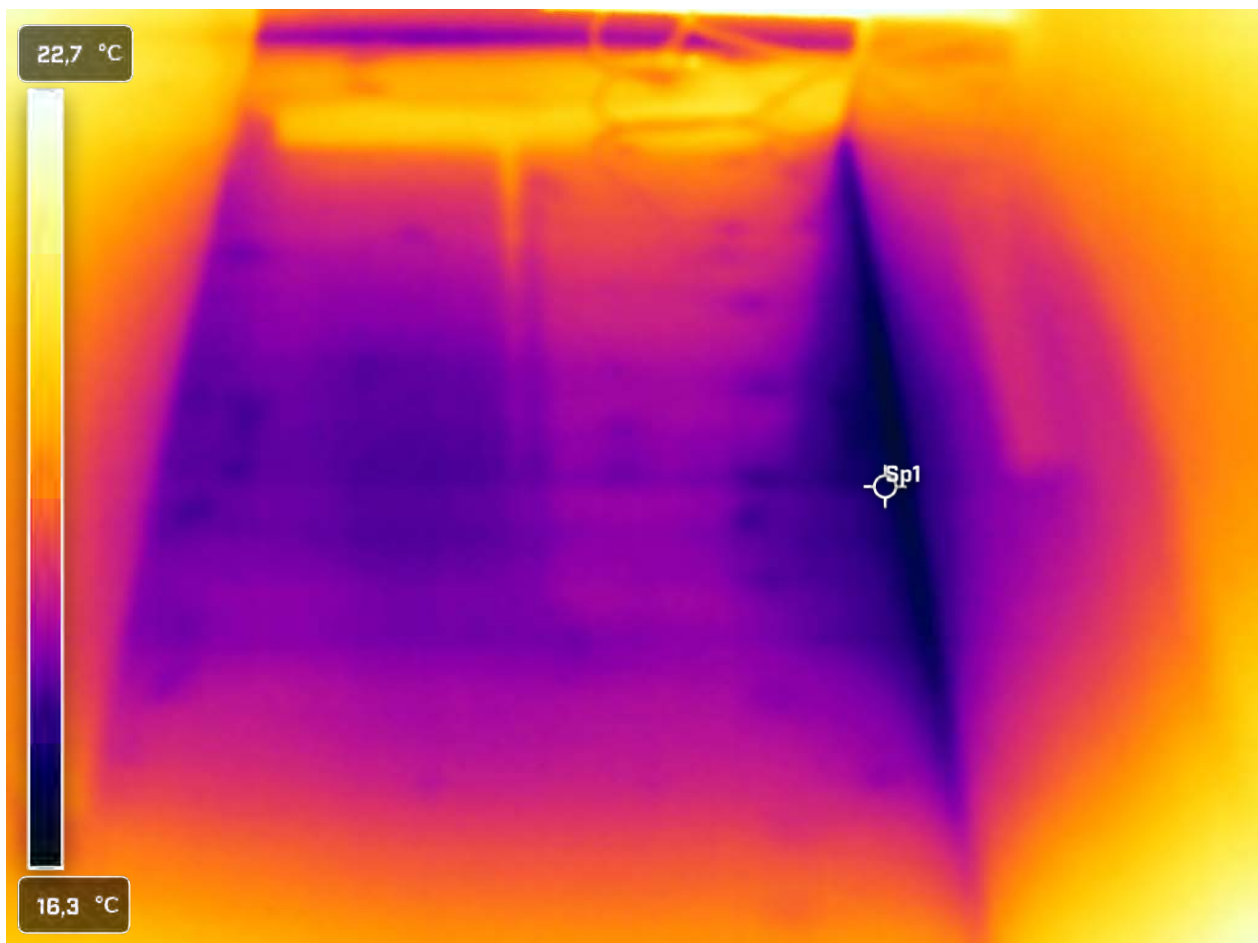
17 grader på gulvet er ret ekstremt, her måles 60 cm fra ydervæg dvs. i opholdszonen.

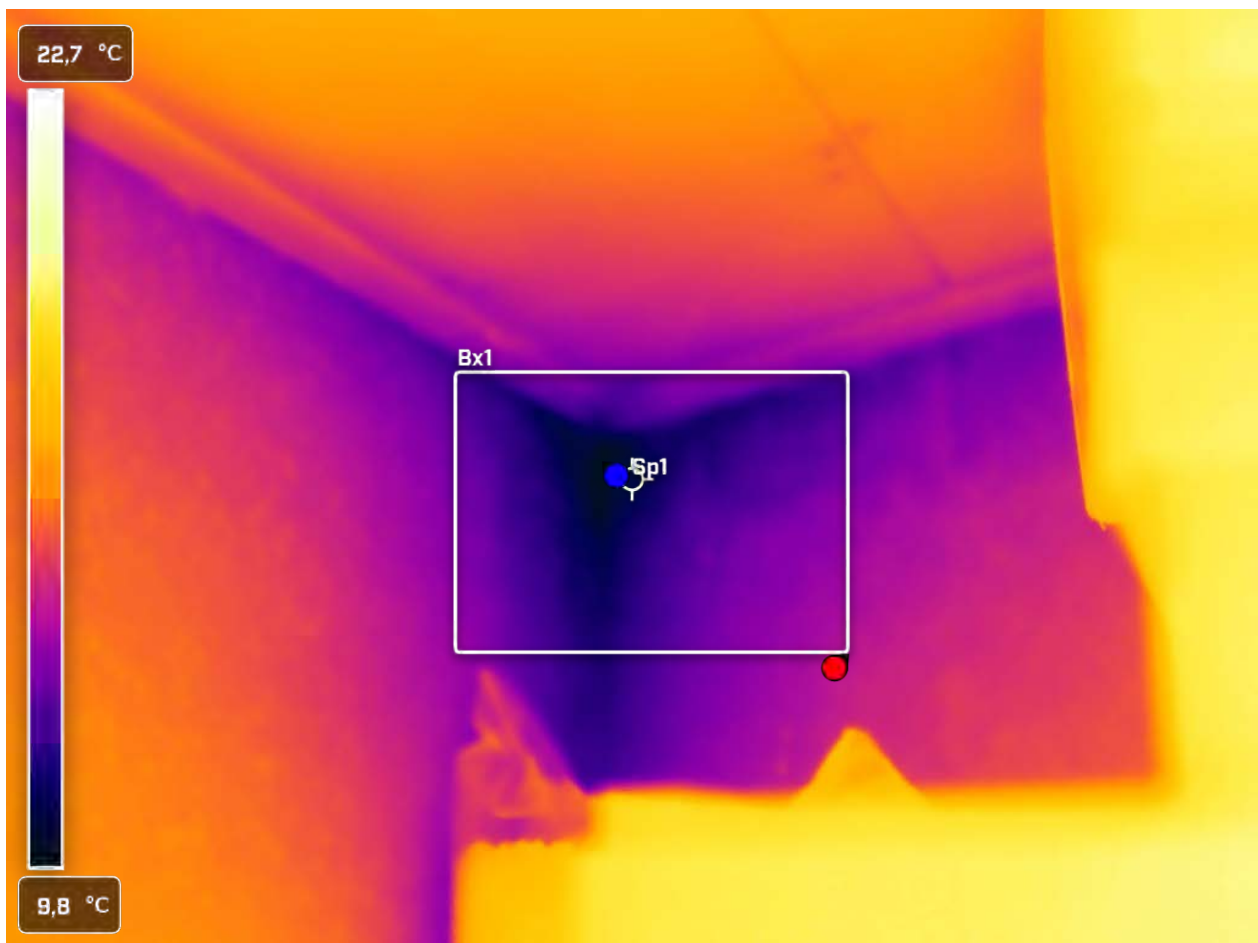
Glidhøj 38  
Ekstremt koldt i hjørnet her.

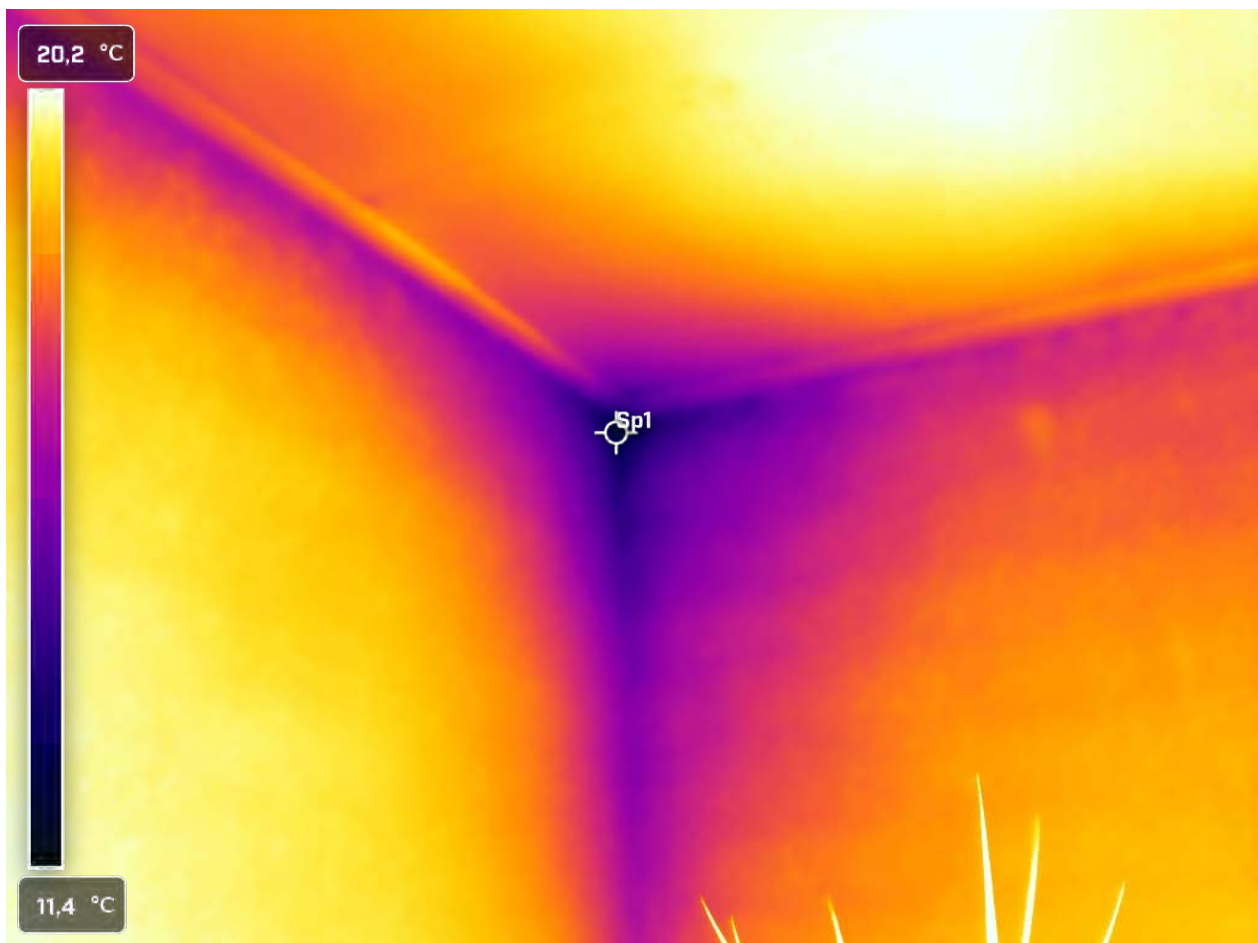
Med overfladetemperatur på 12,3 vil skimmel og kondens være ekstremt svært at undgå.

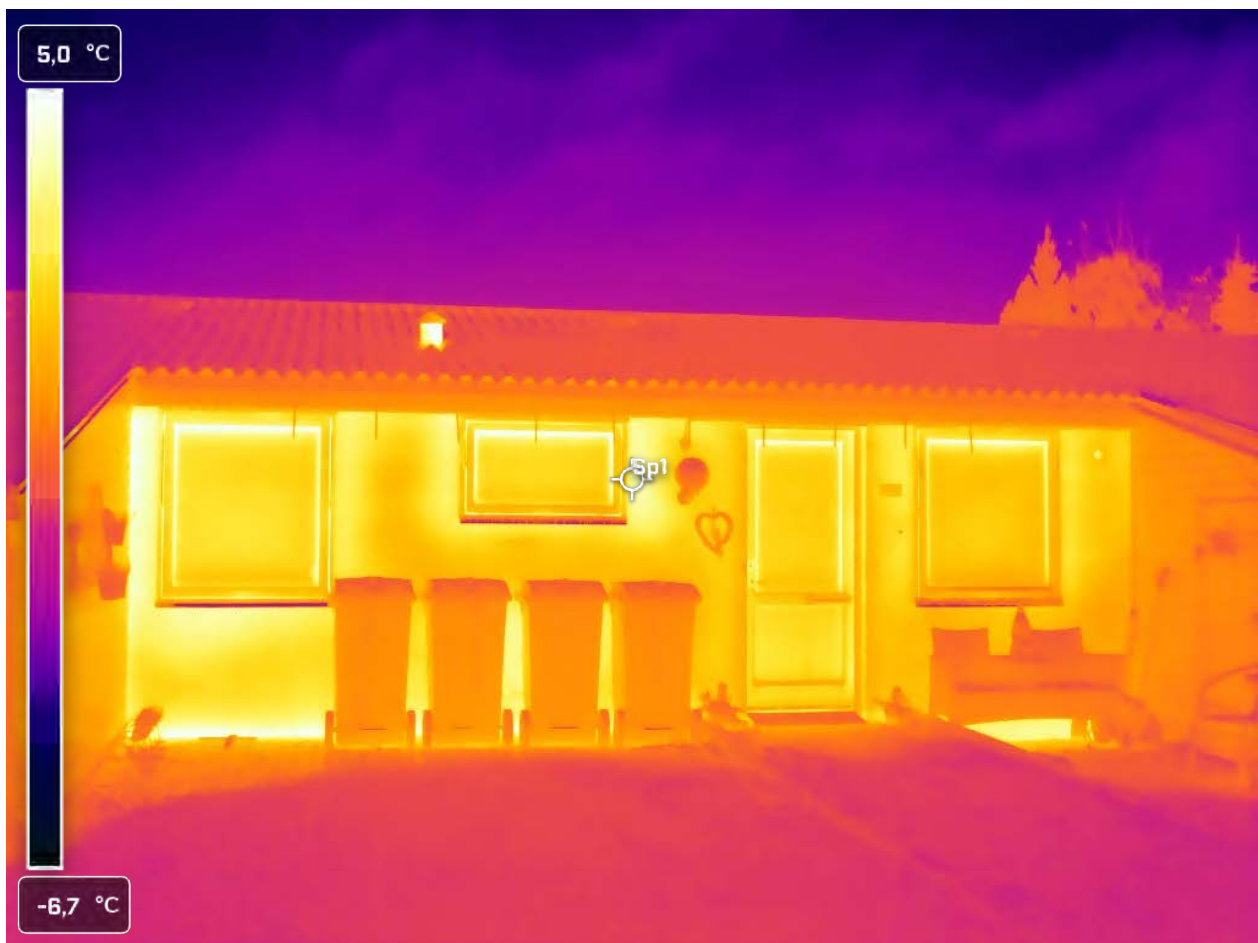
Gildhøj 132  
Som set i nr. 38, hvor isolering i hulmur er mangelfuld, faldet samme, løbet ud

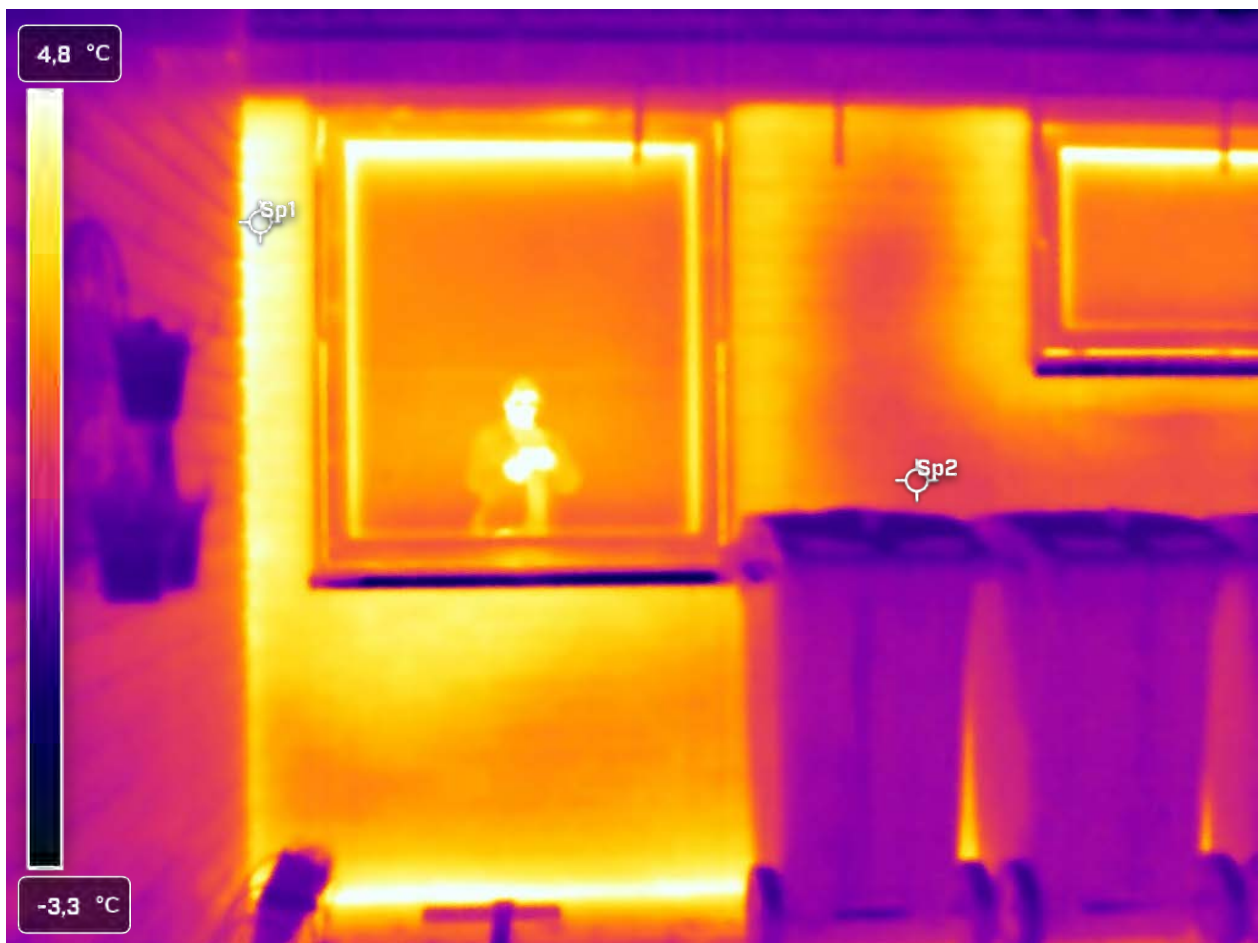
Gildhøj 132  
Som set i nr. 38, hvor isolering i hulmur er mangelfuld, faldet samme, løbet ud
