090-0 Gildhøj

Oplæg til Helhedsplan

D. 27.02.2024

Foreløbig
LBF - besigtigelse

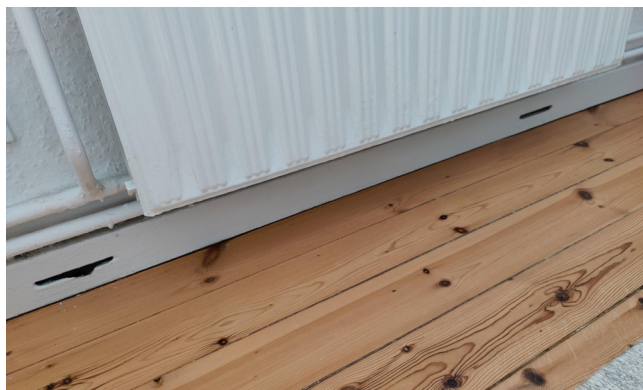
Oprindeligt var boligerne opvarmet med en centralt placeret brændeovn til koks, hvilket senere blev erstattet af oliefyr og, endelig fjernvarme. Varmen blev oprindeligt fordelt som varm luft rundt bag boligens fodlisterne. Den varme luft blev blæst ud i rummene igennem små åbne spalter i fodlisterne.

Synlige luftspalter i de gamle fodlister.

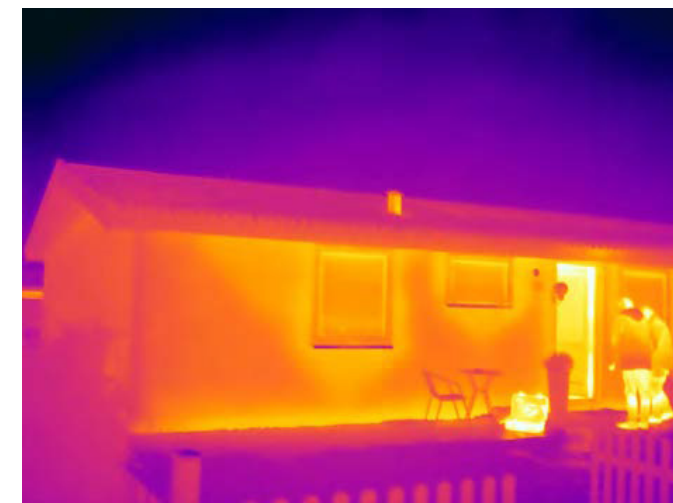
Fotos fra "Termografirapporten"

Den udførte termografirapport lokaliserer kritiske termiske forhold i rækkehusene. Der er målt RF-luftfugtighed og overfladetemperaturer i bebyggelsen.

Både gulve og ydervægge måles som meget kolde. Gulvene måles som ekstrem kolde, hvor der i opholdszone (60cm fra ydervæg) måles helt ned til 16 grader enkelte steder.

Vækstbetingelserne for skimmel skal naturligvis elimineres. Rapporten ræsonnerer at udfordringerne kun kan løses ved ventilation af boligerne i samspil med en gennemgribende efterisolering.

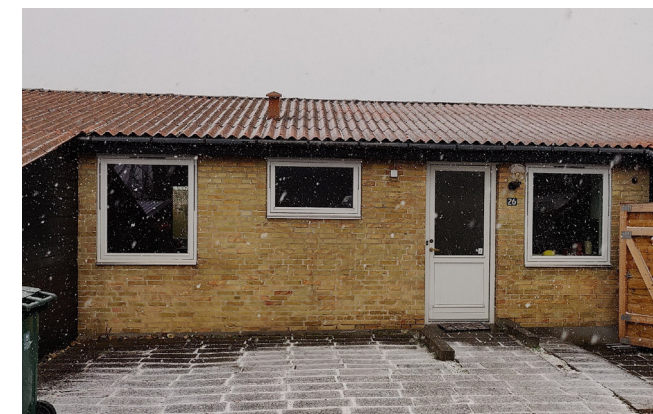
Bemærk den lave konstruktion og isoleringsmængde i overgangen mellem facade og tagfod.

- Den nuværende tagkonstruktion er meget dårligt isoleret. De oprindelige tegninger fra 1958 beskriver kun 5cm isolering. Selvom taget er efterisoleret efterfølgende, er der i tagkonstruktionen omkring bygningernes tag rem/fod ikke plads til yderligere efterisolering. Den utilstrækkelige isoleringsmængde medfører kuldebroer og mulighed for skimmelsvamp som dokumenteret i termografirapporten. Derfor er den eneste mulighed at opbygge en ny højere tagkonstruktion med mulighed for at øge isoleringsmængden.

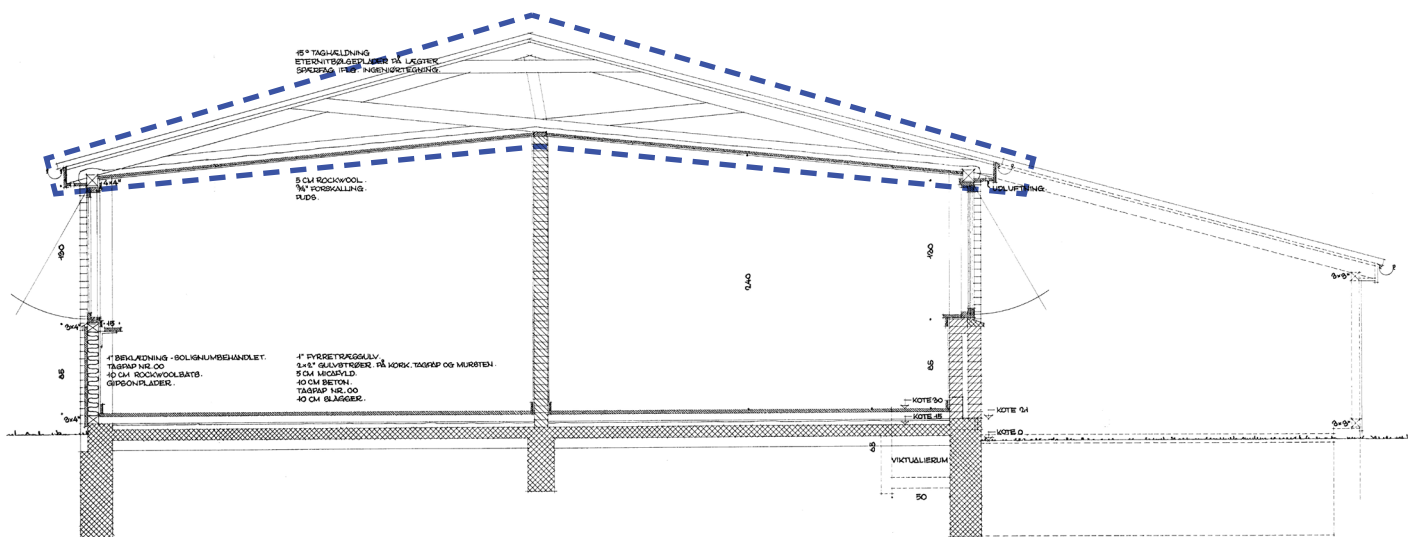
EFTERISOLERING AF TAG

- Bygningerne har oprindeligt haft eternittag. Der er derfor stor risiko for at isoleringen i tagkonstruktionen indeholder asbest støv.

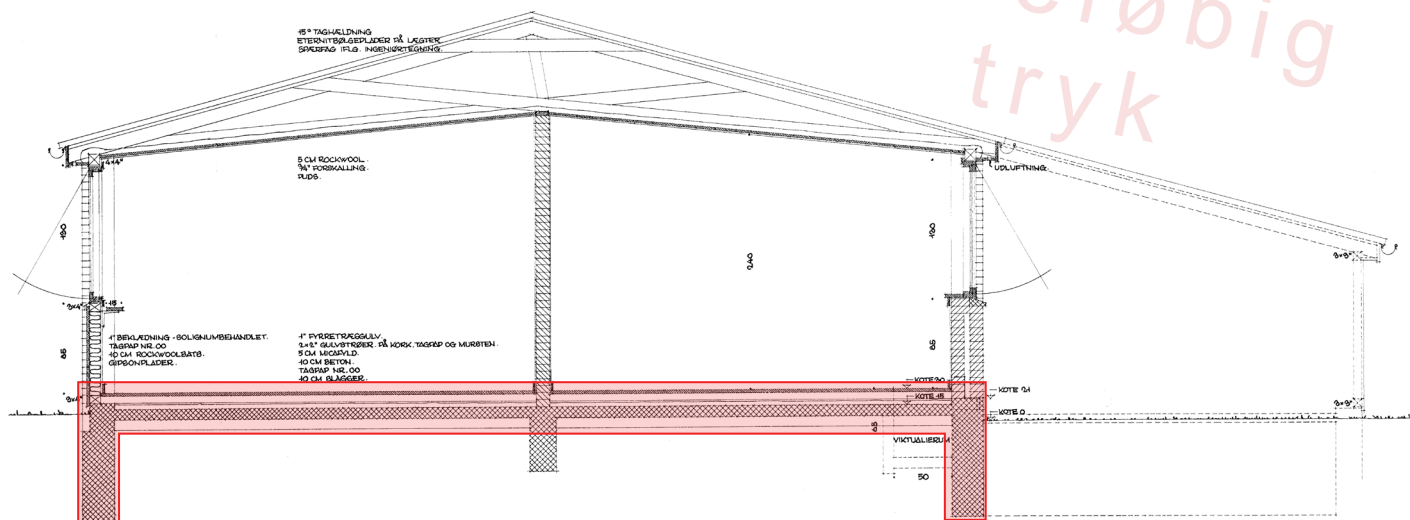
Det nuværende terrændæk er meget dårligt isoleret.

10cm slagter + 10cm beton + 5cm micafyld med strøgulv udgør konstruktionen.

- Det eksisterende terrændæk nedbrydes. Derved kan der etableres et nyt terrændæk med ny isolering, betonplade samt effektiv fugt og radonspærre og evt. gulvvarme.

- En anden mulighed er at opbygge et let terrændæk oven på det eksisterende dæk.
