090-0 Gildhøj

Oplæg til Helhedsplan

D. 27.02.2024

Foreløbig
LBF - besigtigelse

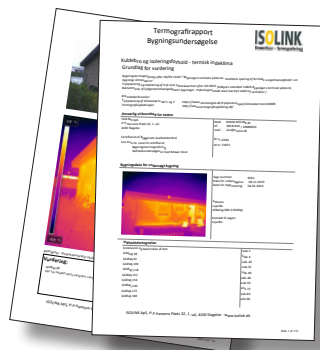
Den udførte termografirapport lokaliserer kritiske termiske forhold i rækkehusene. Der er målt RF-luftfugtighed og overfladetemperaturer i bebyggelsen.

Både gulve og ydervægge måles som meget kolde. Gulvene måles som ekstrem kolde, hvor der i opholdszone (60cm fra ydervæg) måles helt ned til 16 grader enkelte steder.

Jf. de oprindelige tegninger er bygningernes ydervægge enkelte steder blot isoleret med 10cm isolering i lette partier og lofter er isoleret med helt ned til 5cm isolering enkelte steder.

Under rapportens opsummering kan det i ca. halvdelen af de undersøgte boliger påvises at der er vækstbetingelser for skimmel. I den anden halvdel konstateres det at forholdene bag skabe og møbler må forventes at være kritiske i forhold til vækstbetingelserne for skimmel.

Vækstbetingelserne for skimmel skal naturligvis elimineres. Rapporten ræsonnerer at udfordringerne kun kan løses ved ventilation af boligerne i samspil med en gennemgribende efterisolering.
