# Termografirapport

## Bygningsundersøgelse

Sags nummer 6561  
Dato for undersøgelse 06-12-2023  
Dato for rapportering 04-01-2024

Adresse:  
LejerBo  
Afdeling 090-0 Glidhøj

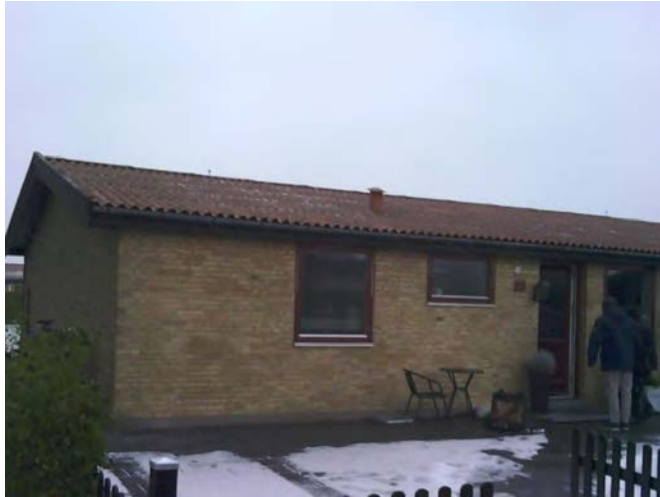
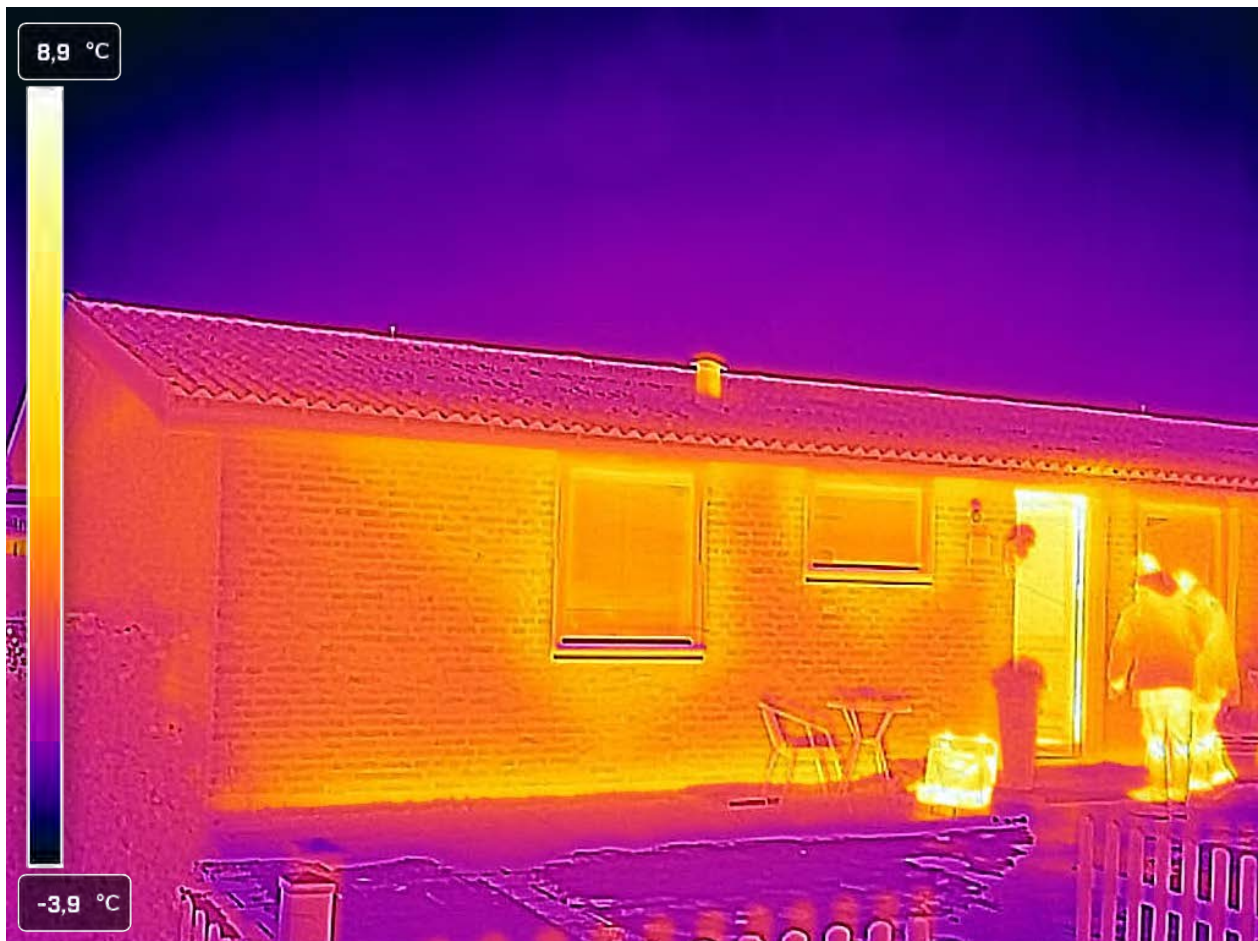
Glidhøj 38

Det ses tydeligt at hulmuren er fyldt med løst isoleringsmateriale der er faldet sammen eller er løbet ud

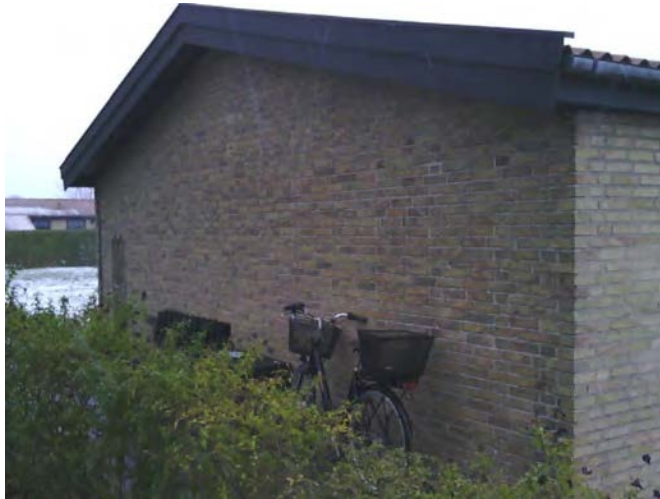
Glidhøj 38  
Der ses relativt store varianter i overfladetemperatur.

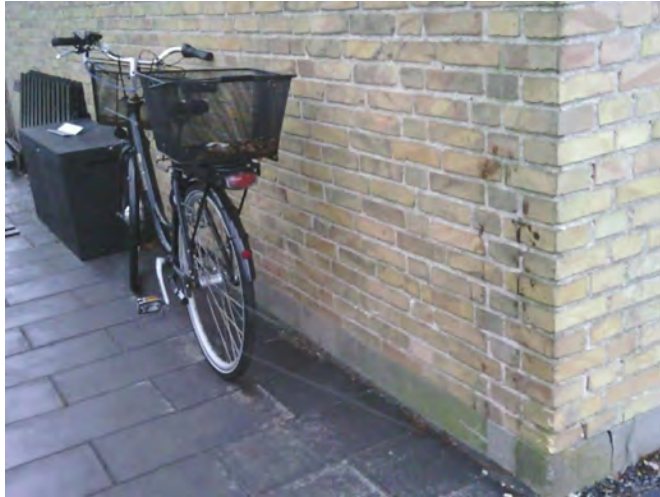
Glidhøj 38  
Stort varmetab ved fundament

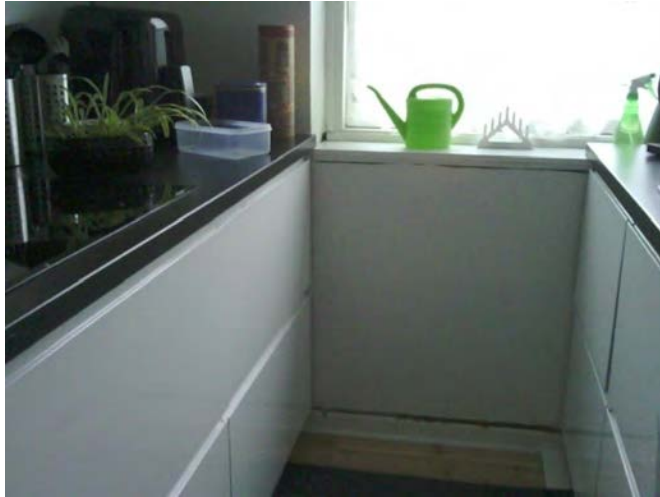
Glidhøj 38

meget kold vægflade, laveste overfladetemperatur er 12,1 grader. Der måles en relativ luftfugtighed i lejligheden på 46% og en rumtemperatur på 19,4 grader. Ved at aflæse i et RF-diagram kan det ses at betingelser for skimmelvækst (80% RF) nås ved ca. 15,2 grader.

Det må anses som særdeles sandsynligt at

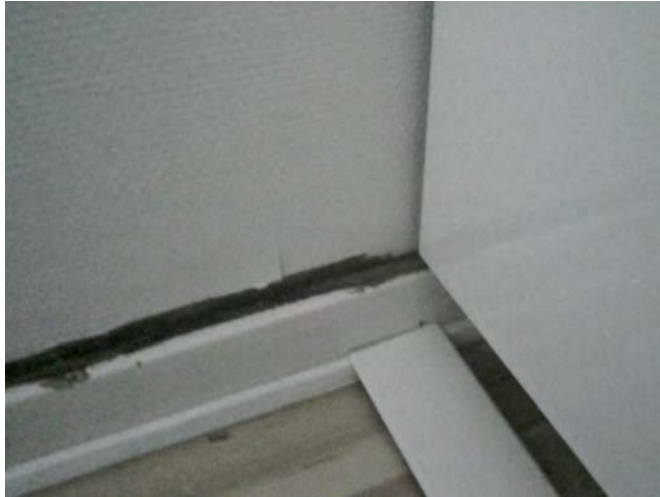
Glidhøj 38

10,5 grader som laveste overfladetemperatur. kondens og vækstbetingelser for skimmel vil være yderst vanskelig at undgå, og i praksis umuligt.

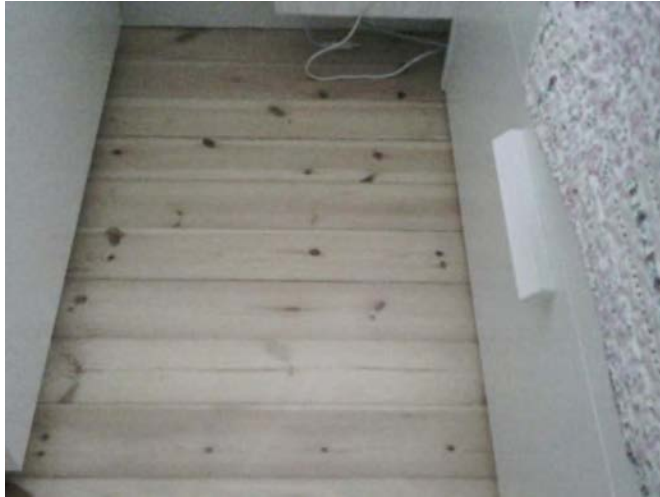
Glidhøj 38

17 grader på gulvet er ret ekstremt, her måles 60 cm fra ydervæg dvs. i opholdszonen.

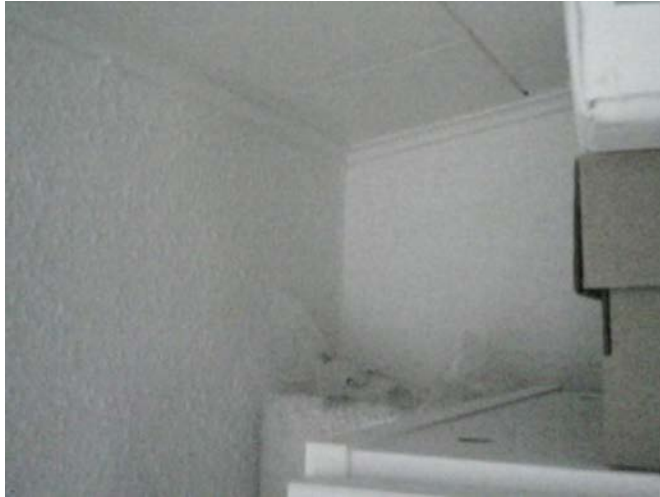
Glidhøj 38  
Ekstremt koldt i hjørnet her.

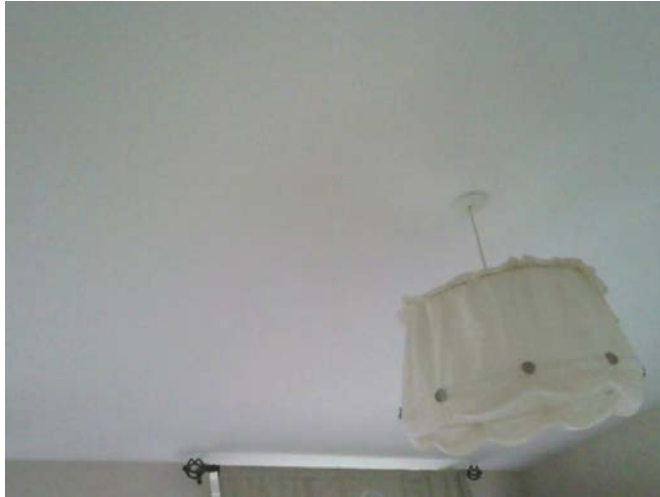
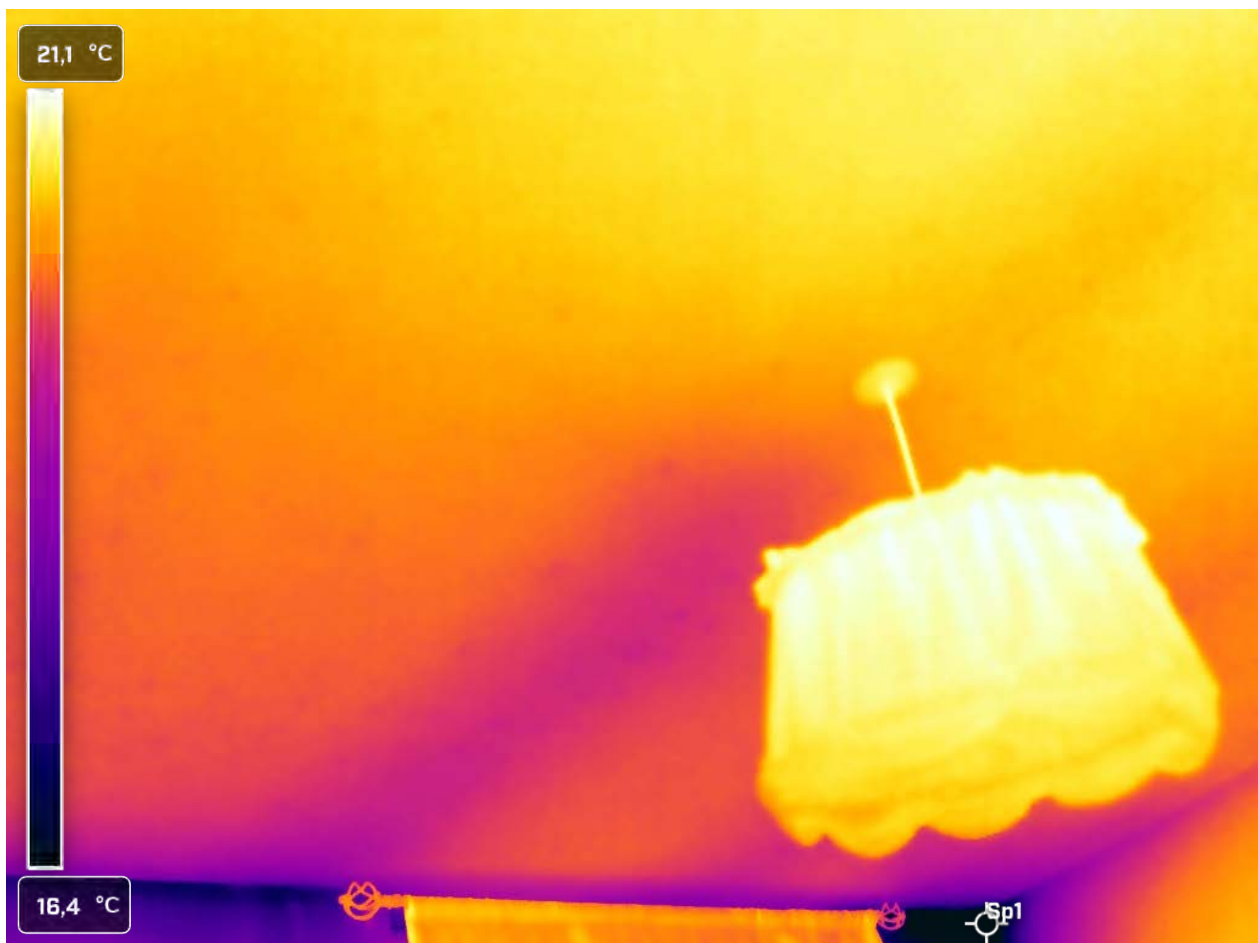
Gildhøj 42  
Som set i nr. 38, med ret ekstremt lave overfladetemperaturer.

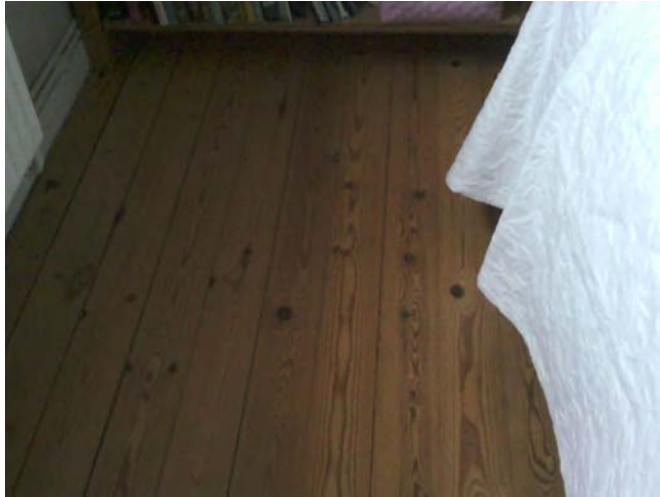
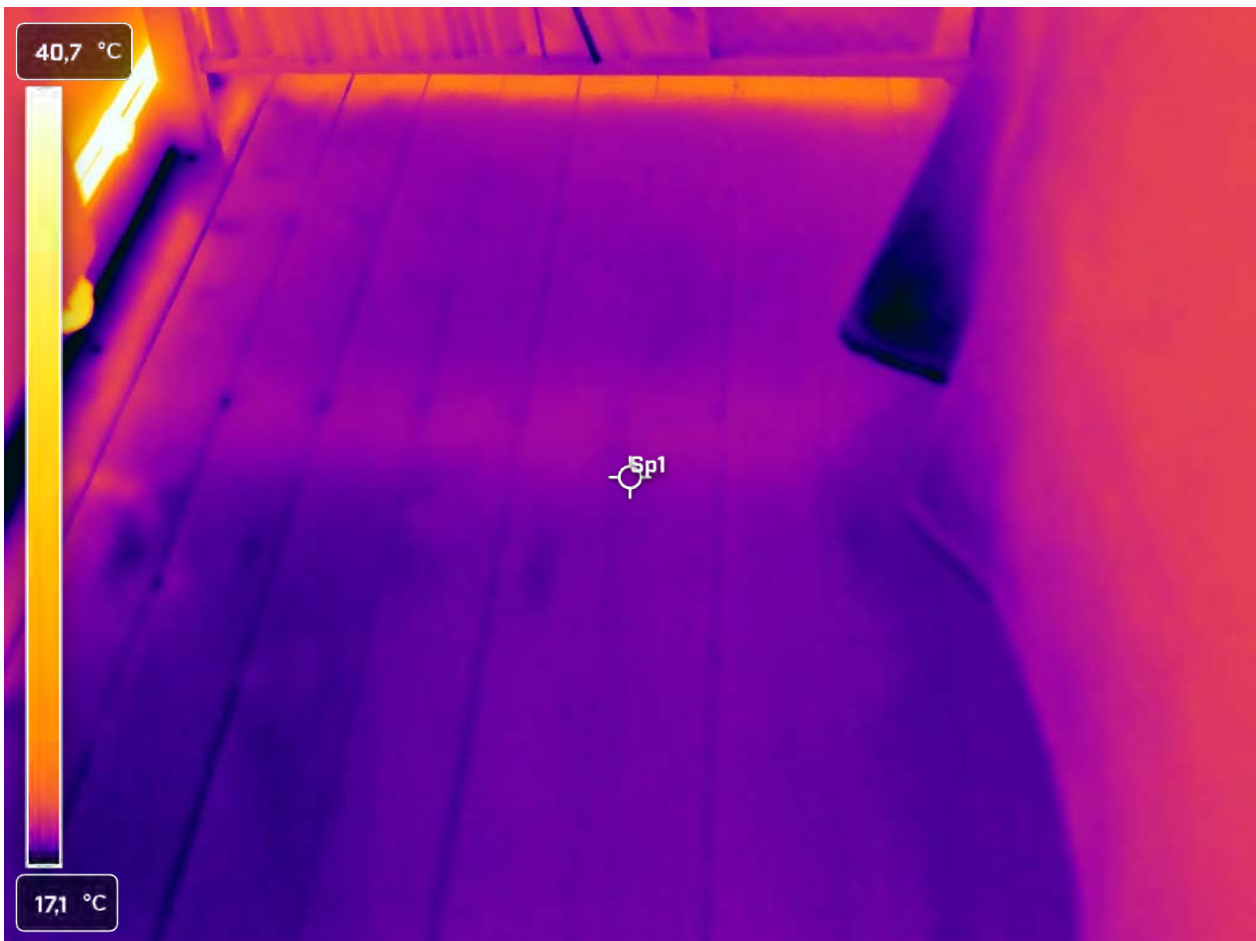
Gildhøj 42  
Som set i nr. 38, med ret ekstremt lave overfladetemperaturer.

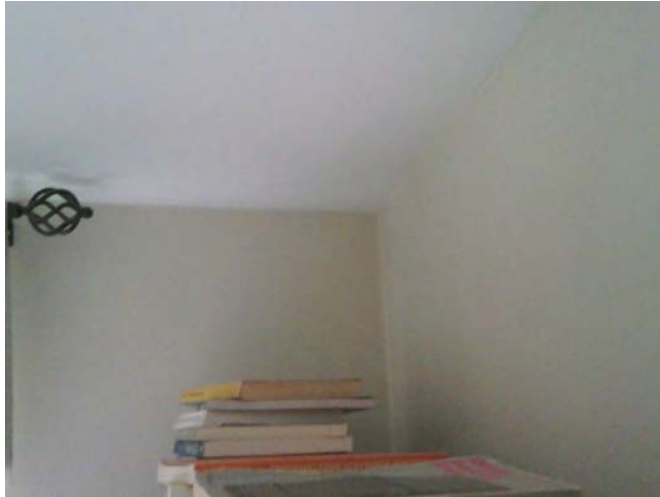
Gildhøj 42  
Som set i nr. 38, med ret ekstremt lave overfladetemperaturer.

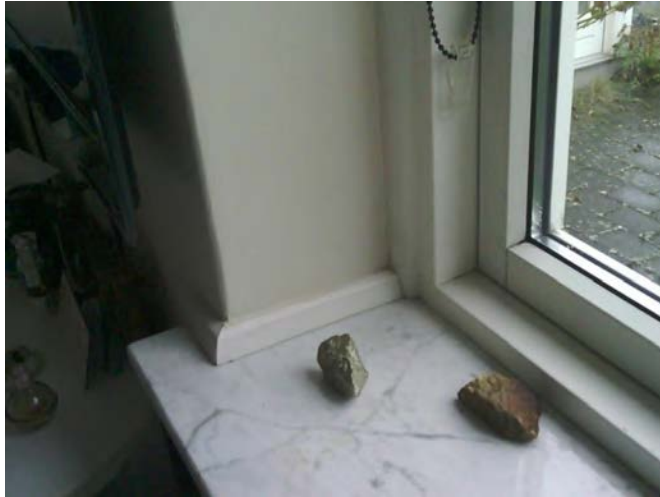
Gildhøj 42  
Som set i nr. 38, med ret ekstremt lave overfladetemperaturer.

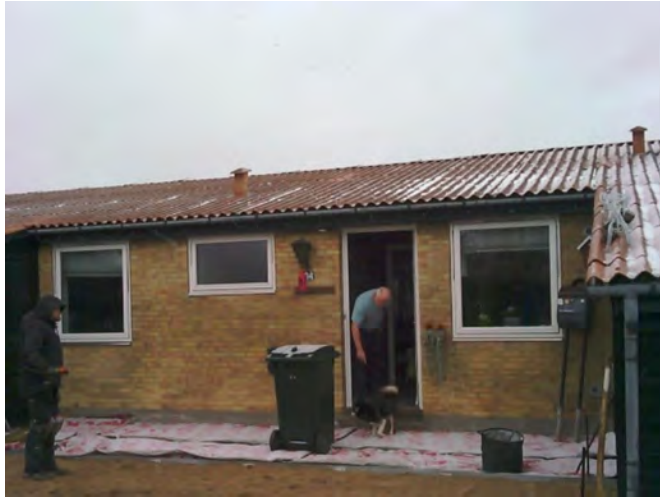
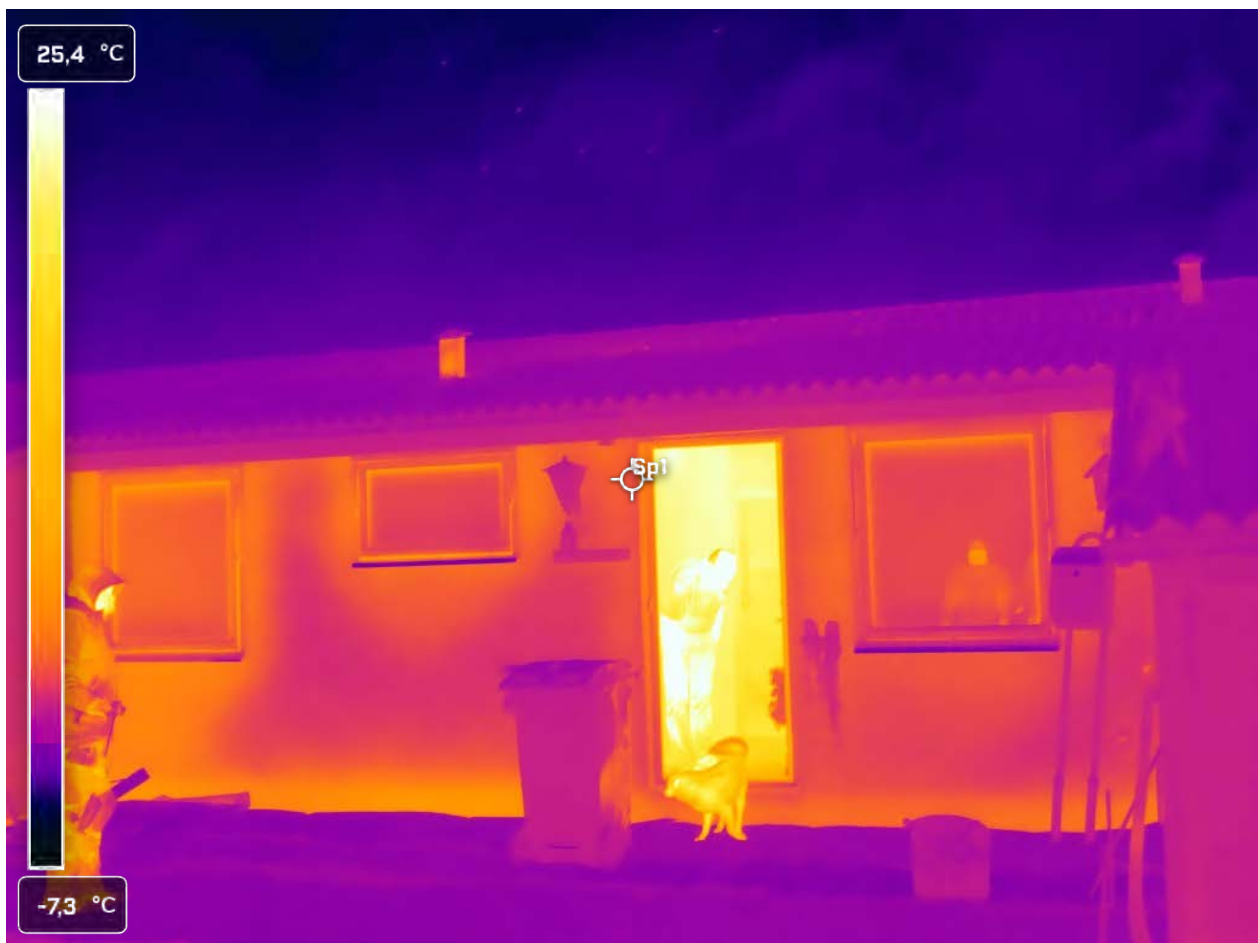
Gildhøj 104  
Som set i nr. 38, isolering i hulmur er faldet sammen.

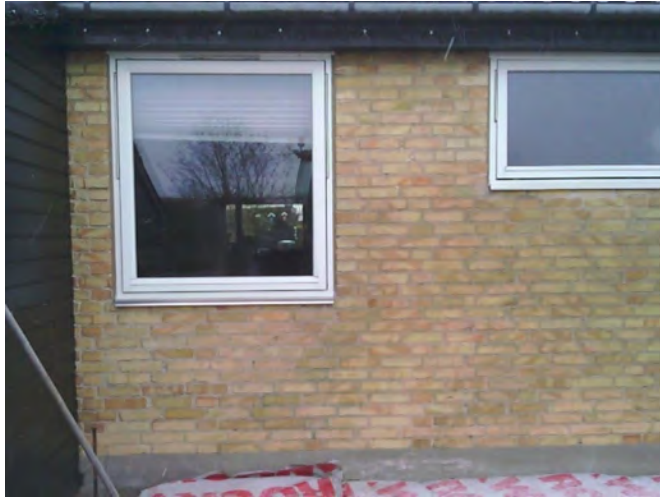
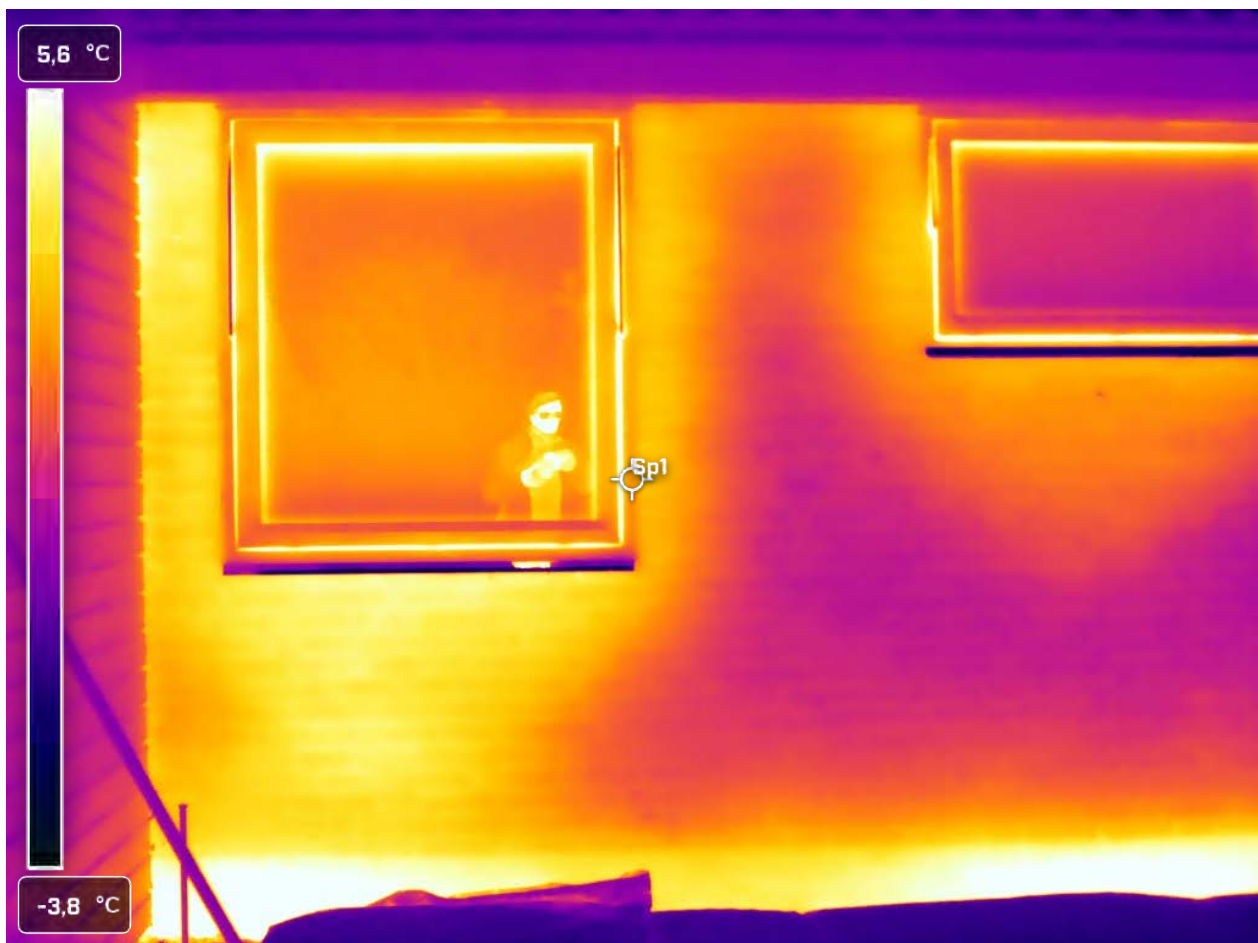
Gildhøj 104  
Som set i nr. 38, isolering i hulmur er faldet sammen.

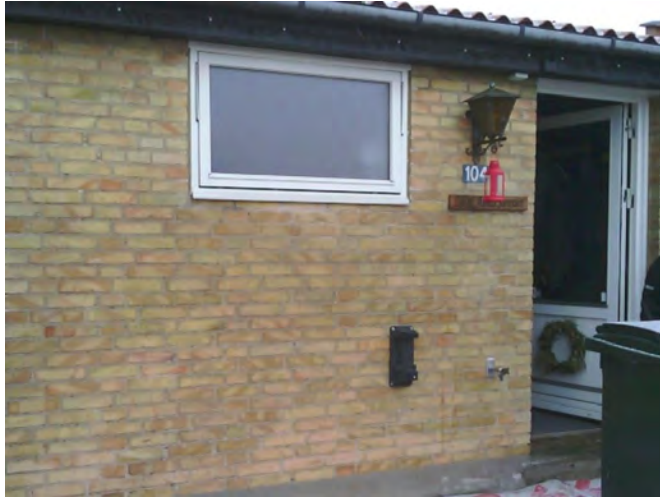
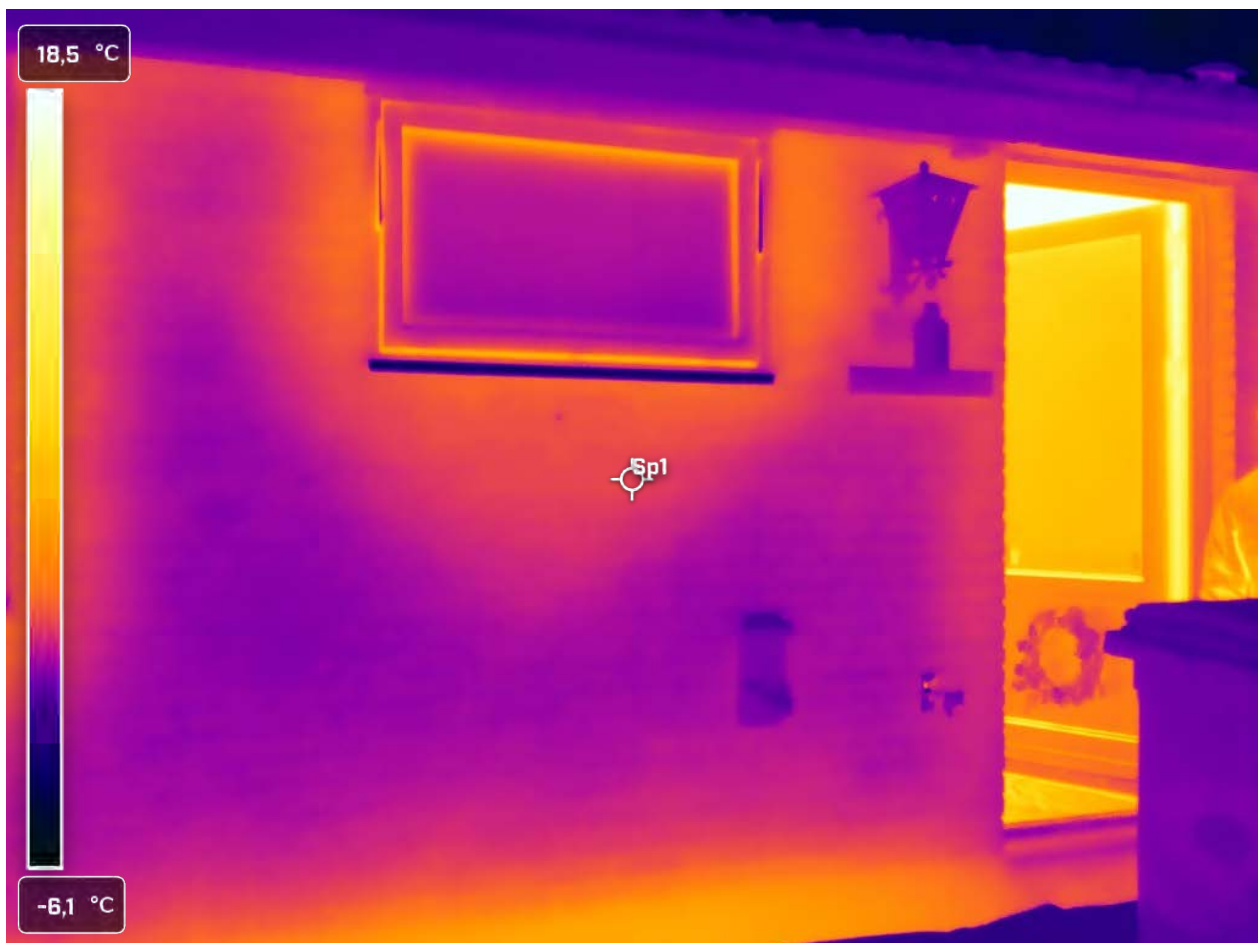
Gildhøj 104  
Som set i nr. 38, isolering i hulmur er faldet sammen.

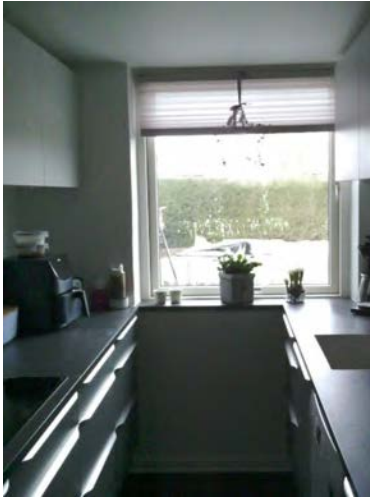
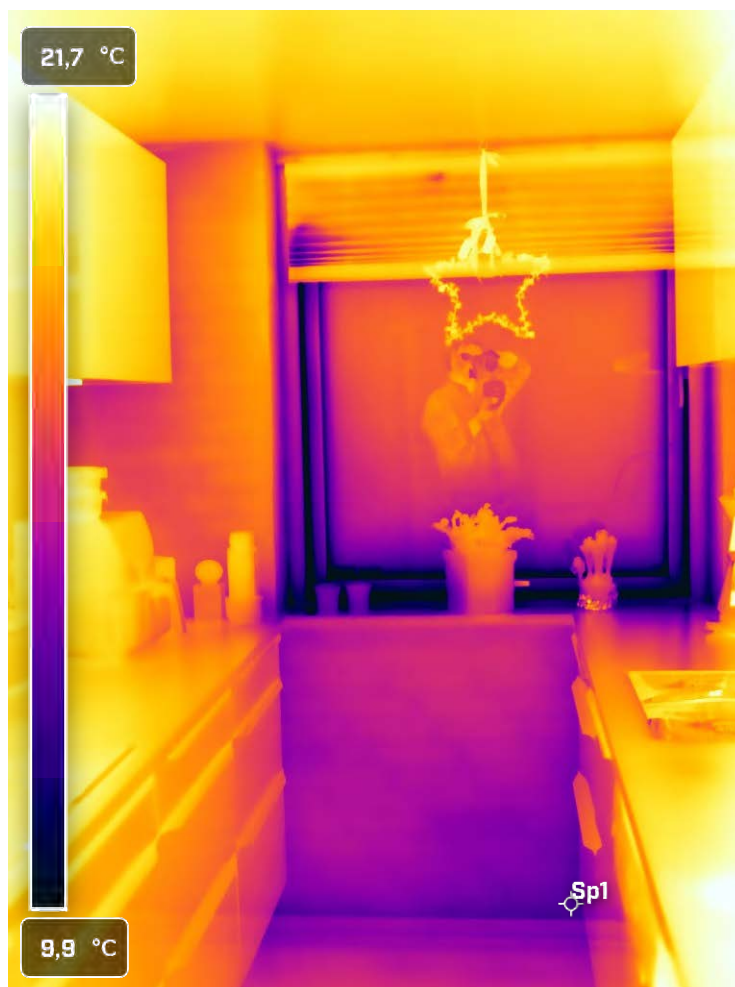
Gildhøj 104  
Som set i nr. 38, med ret ekstremt lave overfladetemperaturer.

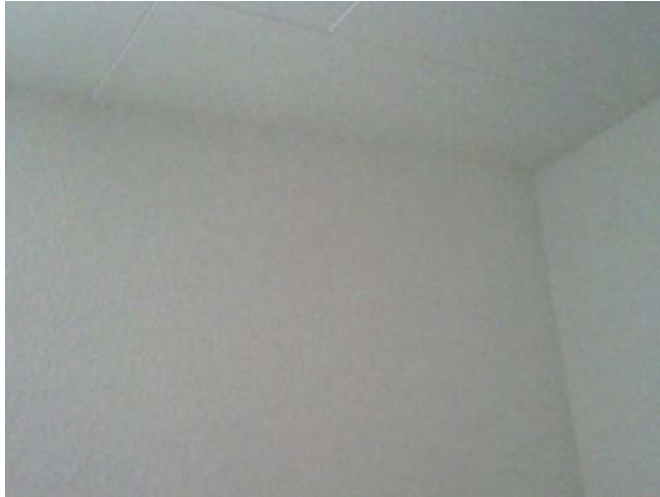
Gildhøj 104  
Kuldebro men acceptabelt.

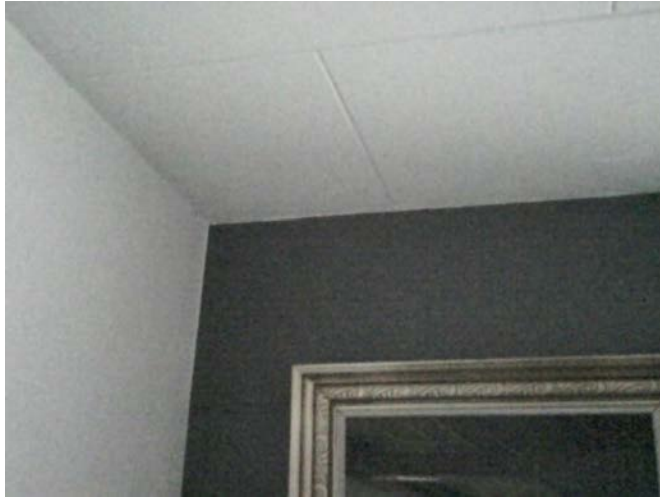
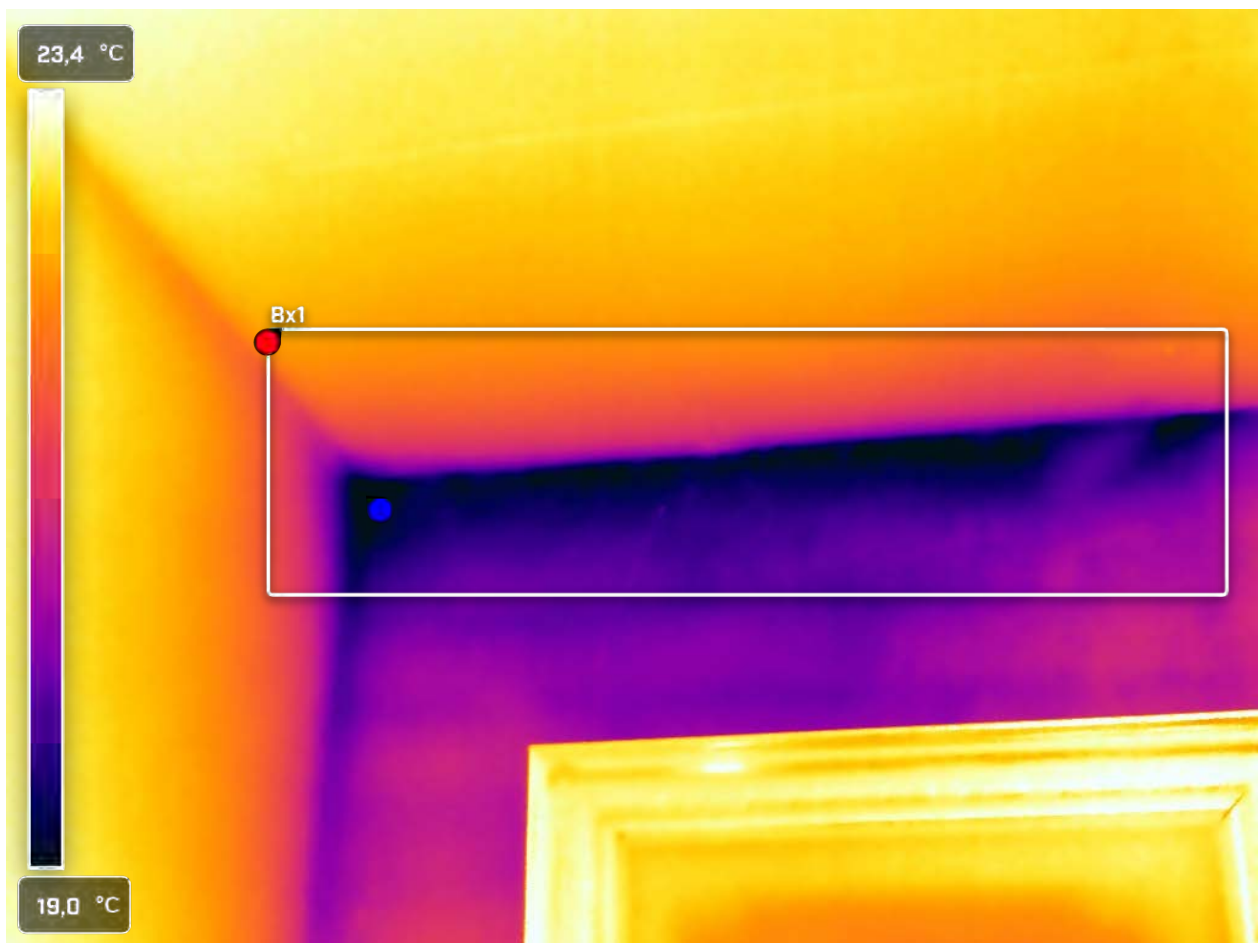
Gildhøj 104  
Som set i nr. 38, med ret ekstremt lave overfladetemperaturer.

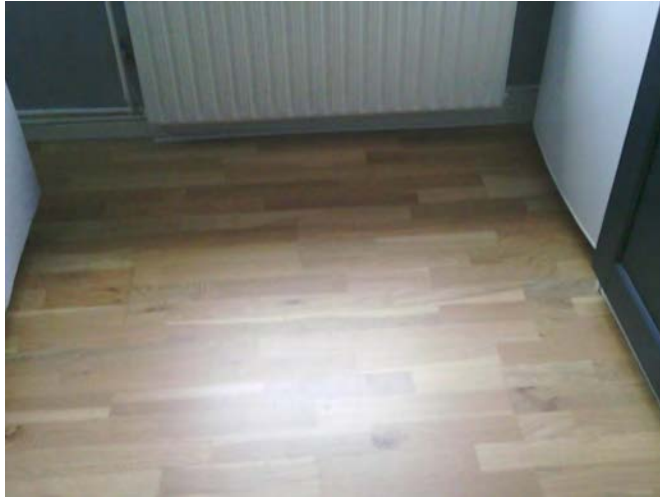
Gildhøj 104  
Som set i nr. 38, med ret ekstremt lave overfladetemperaturer.  
16,1 grad på gulvfladen i opholdszone er ret ekstremt men rummet her er kun opvarmet til 18 grader.

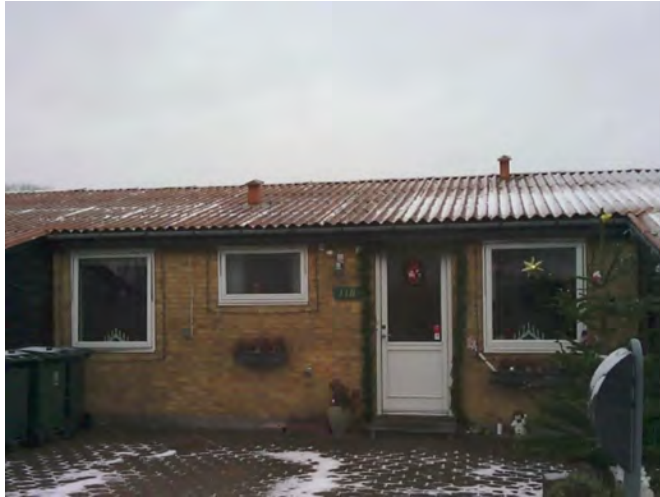
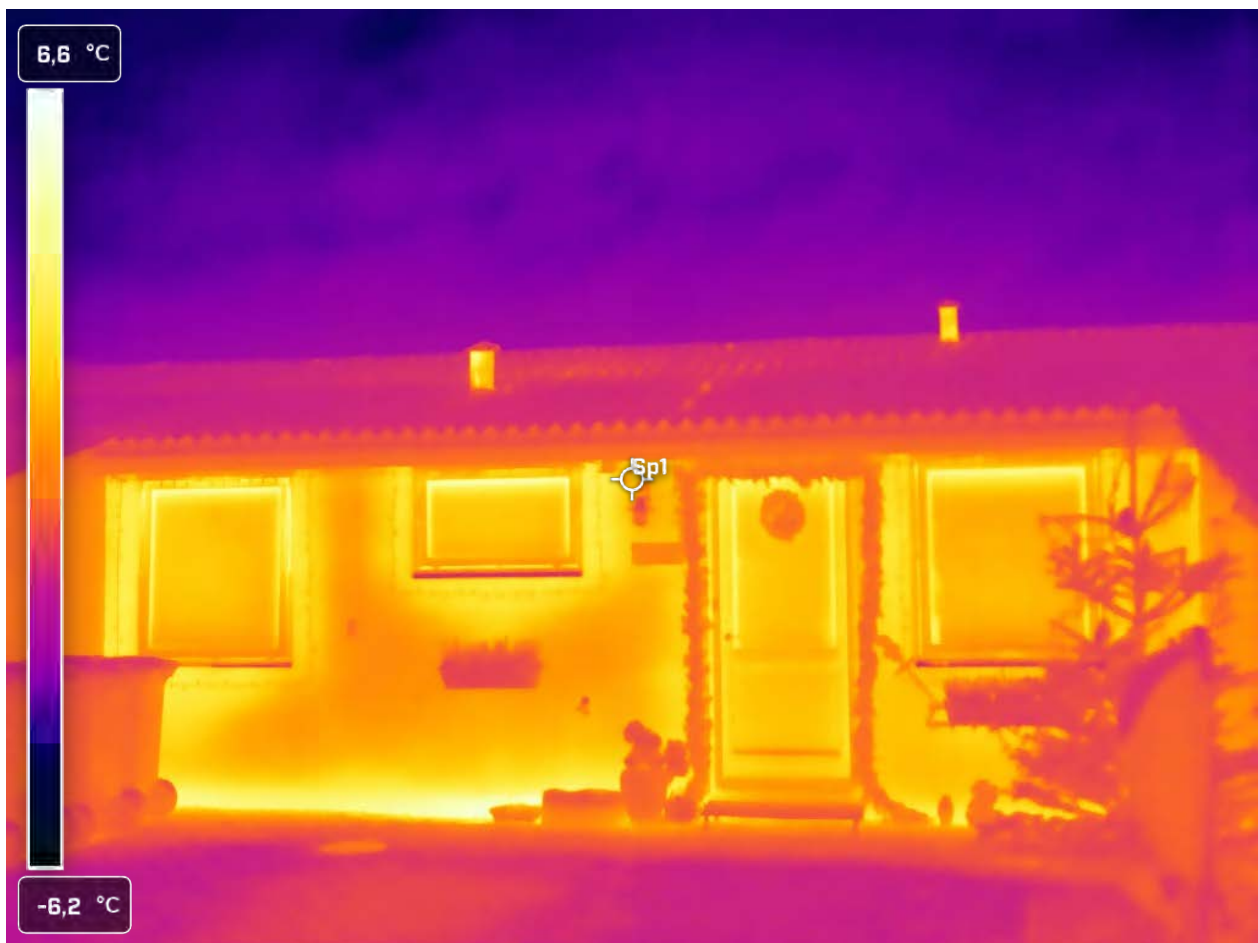
Gildhøj 118  
Som set i nr. 38, isoleringsmaterialet i hulmuren er løbet ud eller faldet sammen.

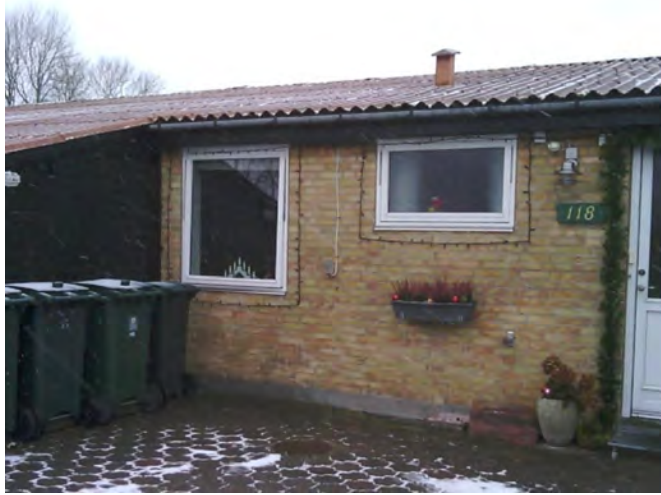
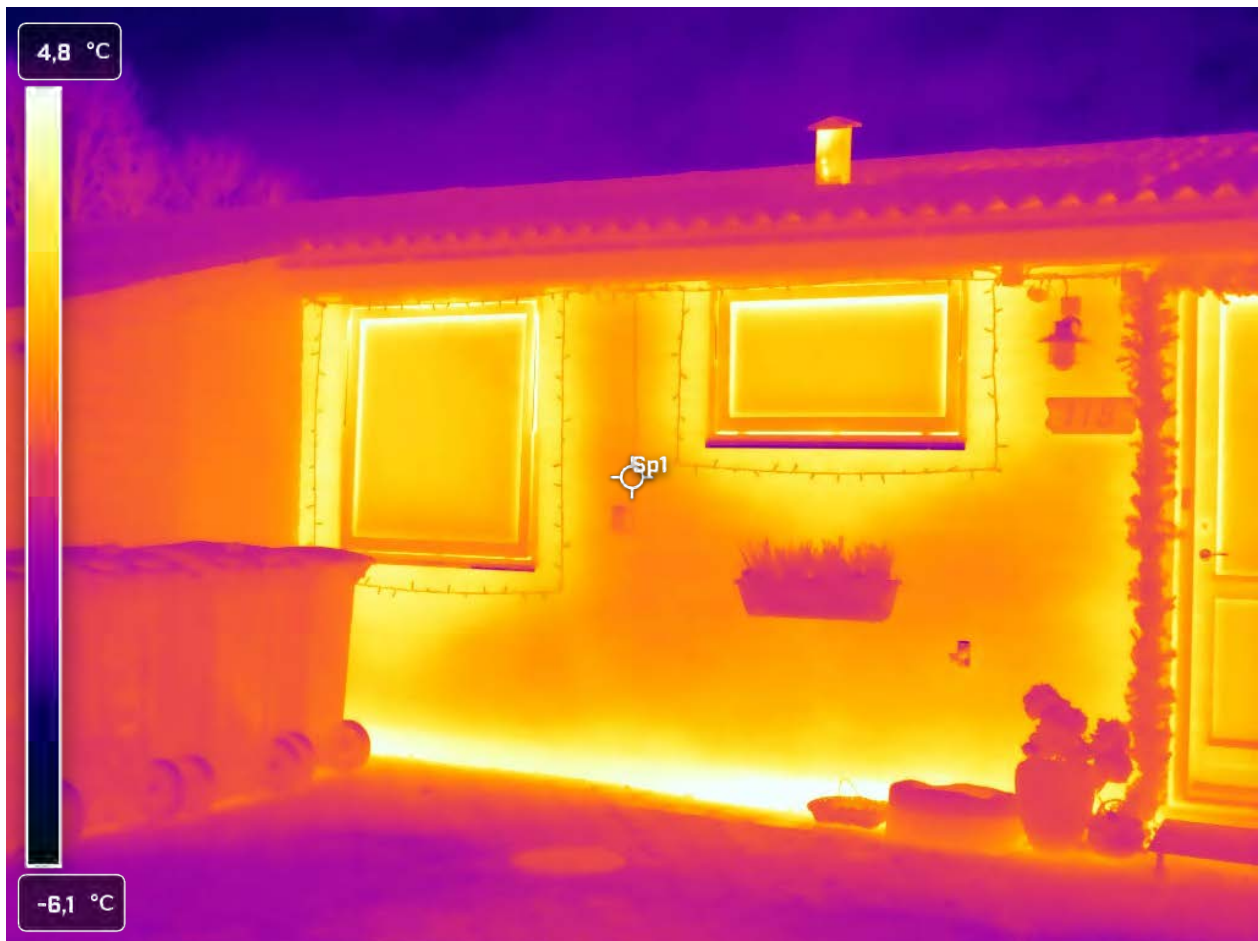
Gildhøj 118  
Som set i nr. 38, isoleringsmaterialet i hulmuren er løbet ud eller faldet sammen.

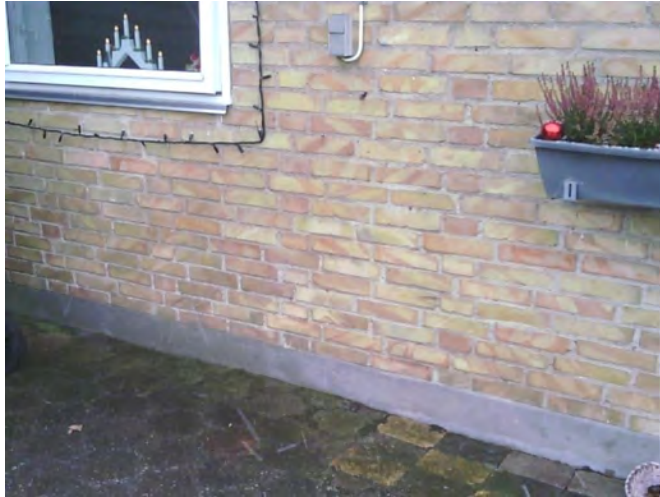
Gildhøj 118  
Som set i nr. 38, isoleringsmaterialet i hulmuren er løbet ud eller faldet sammen.

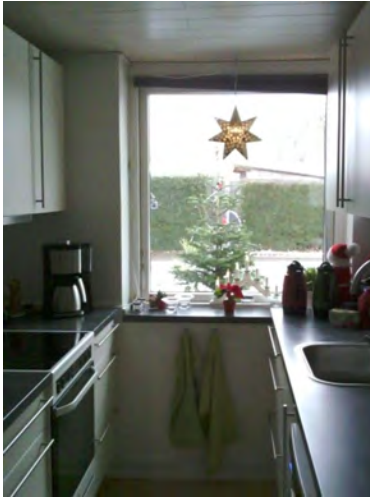
Gildhøj 118  
Som set i nr. 38, med ret ekstremt lave overfladetemperaturer.

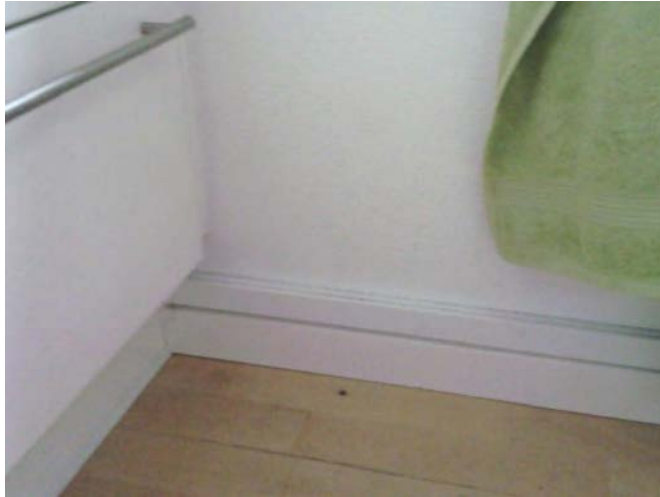
Gildhøj 118  
Som set i nr. 38, med ret ekstremt lave overfladetemperaturer.

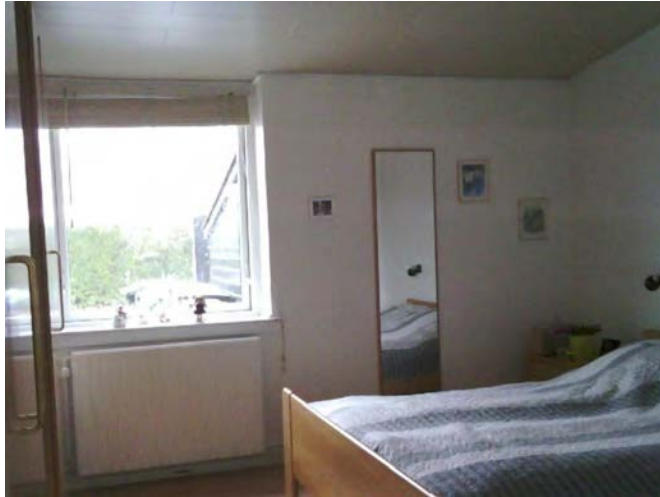
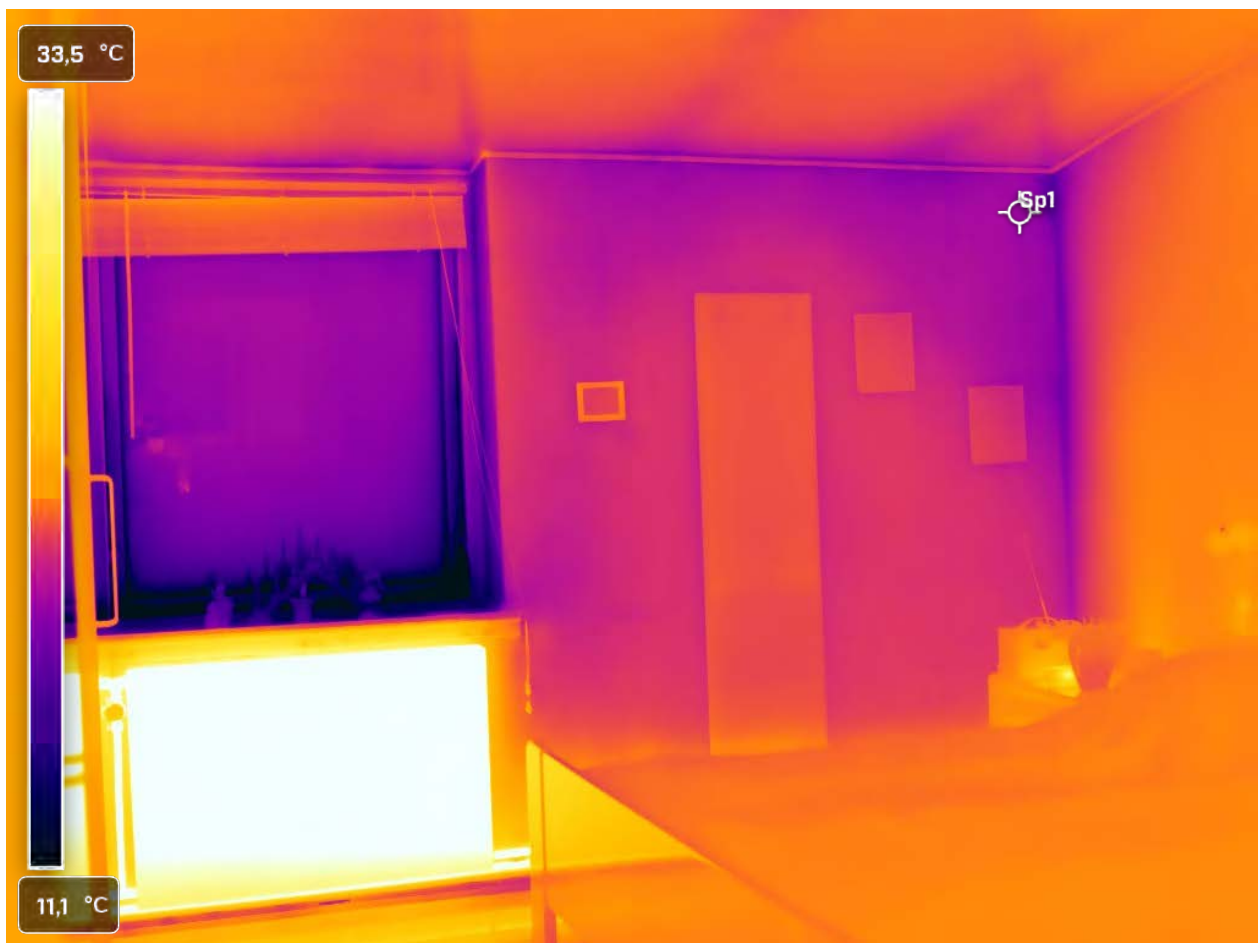
Gildhøj 118  
Som set i nr. 38, med ret ekstremt lave overfladetemperaturer.

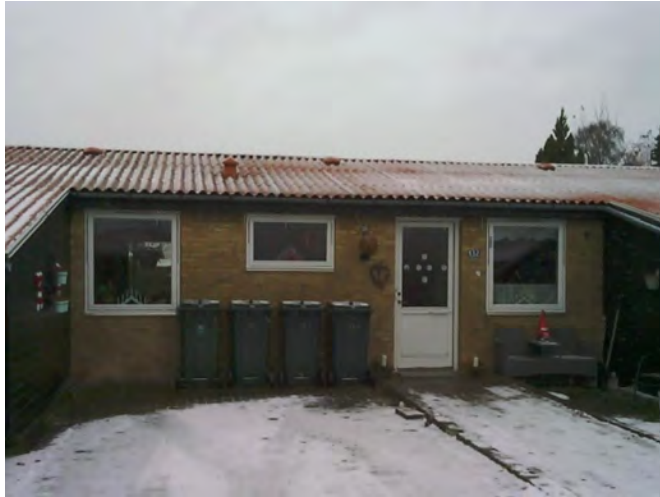
Gildhøj 132  
Som set i nr. 38, hvor isolering i hulmur er mangelfuld, faldet samme, løbet ud

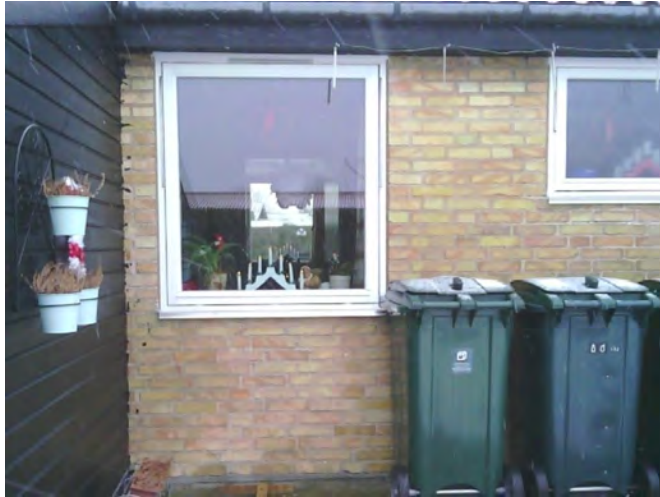
Gildhøj 132  
Som set i nr. 38, hvor isolering i hulmur er mangelfuld, faldet samme, løbet ud

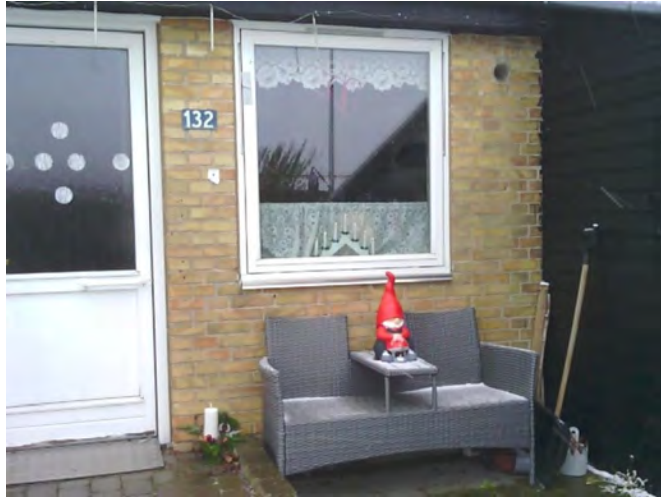
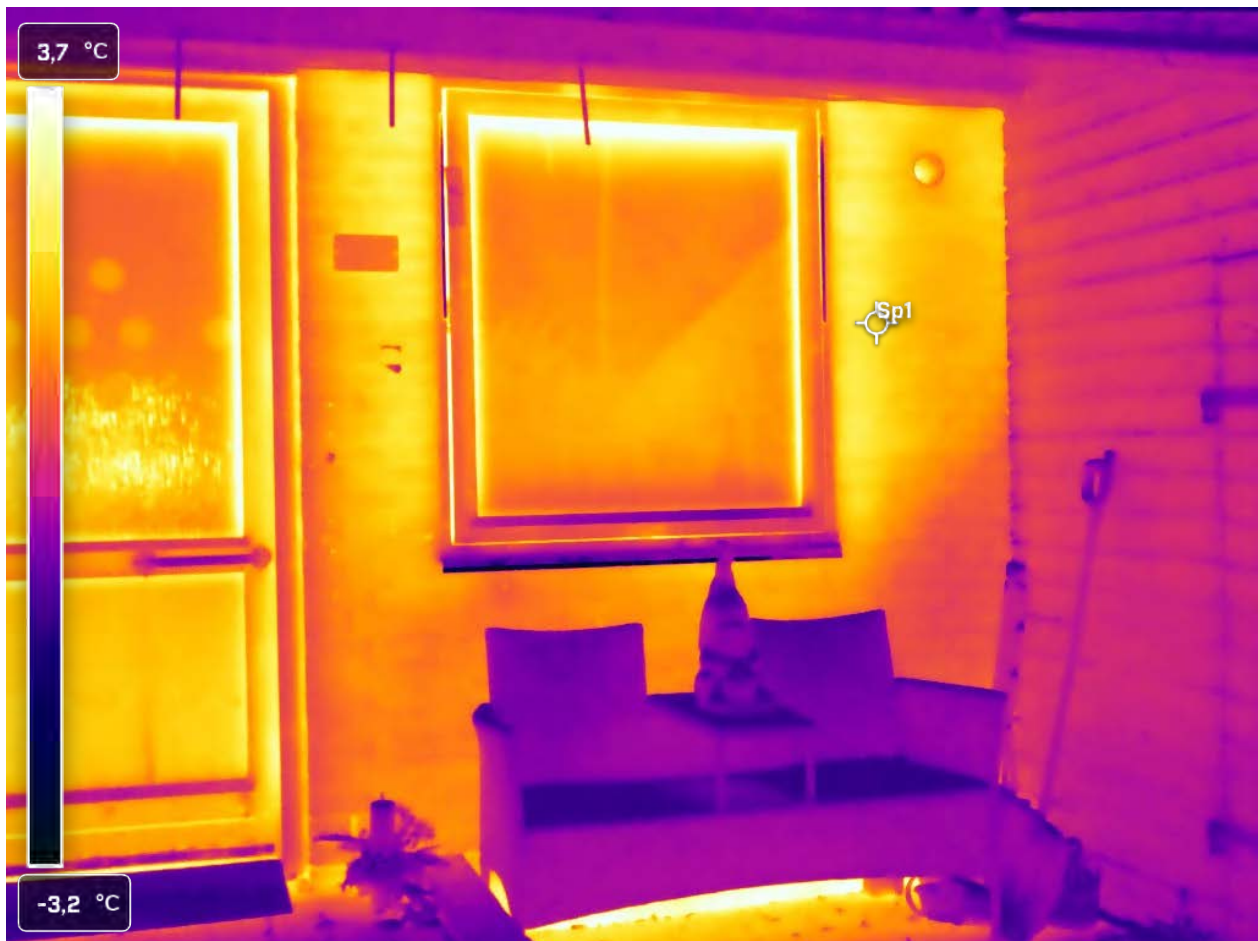
Gildhøj 132  
Som set i nr. 38, hvor isolering i hulrum er mangelfuld, faldet samme, løbet ud
