# Termografirapport

## Bygningsundersøgelse

Sags nummer 6561  
Dato for undersøgelse 06-12-2023  
Dato for rapportering 04-01-2024

Adresse:  
LejerBo  
Afdeling 090-0 Glidhøj

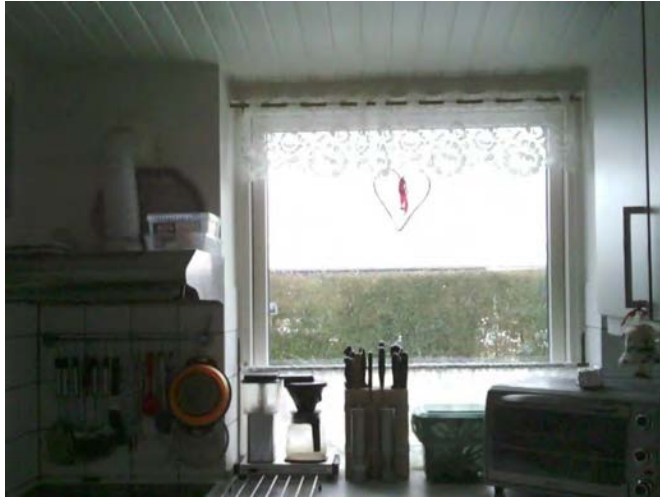
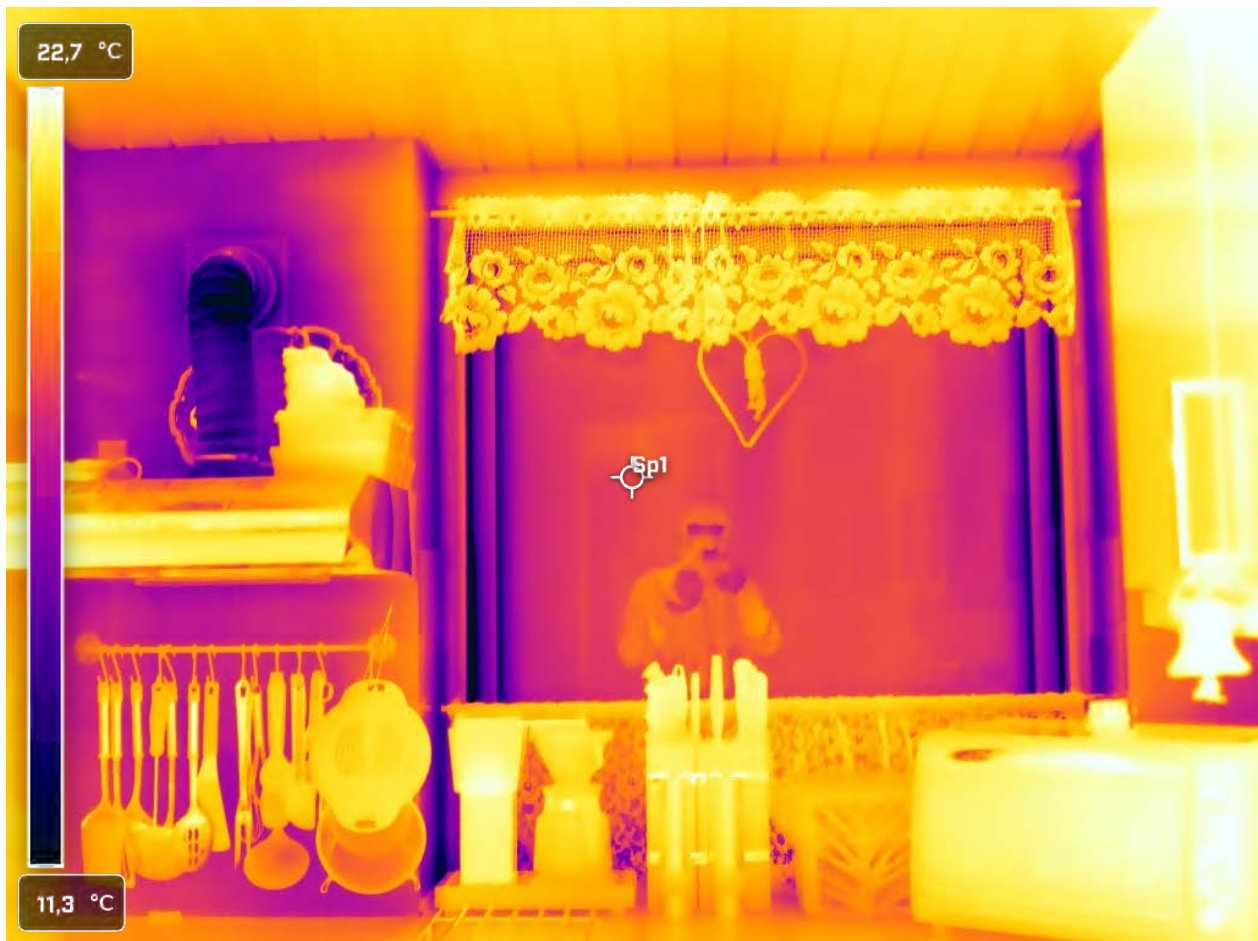
Gildhøj 132  
Som set i nr. 38, med ret ekstremt lave overfladetemperature

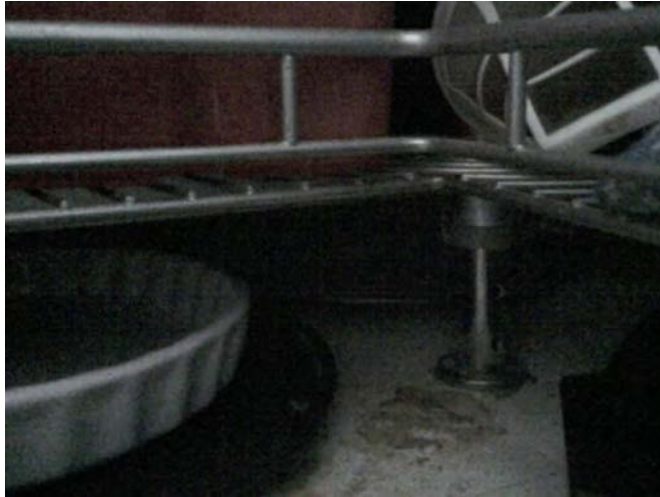
Gildhøj 132  
Som set i nr. 38, med ret ekstremt lave overfladetemperature

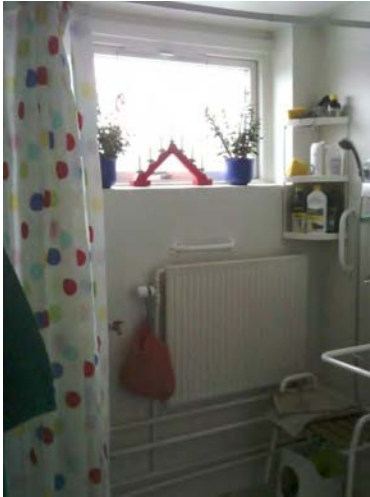
Gildhøj 132  
Som set i nr. 38, med ret ekstremt lave overfladetemperature

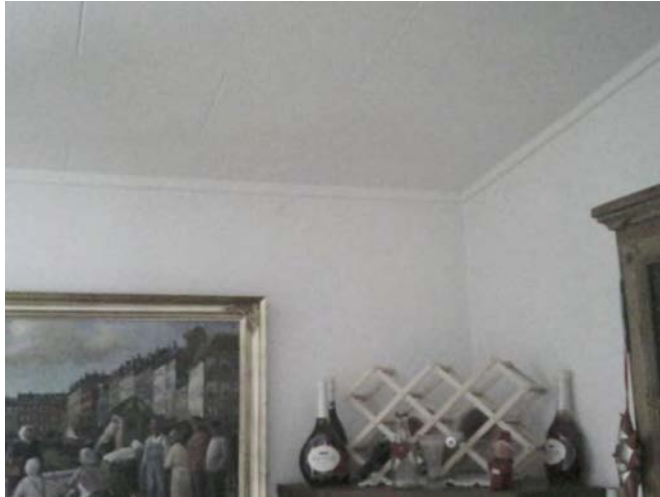
Gildhøj 132  
Som set i nr. 38, med ret ekstremt lave overfladetemperaturer

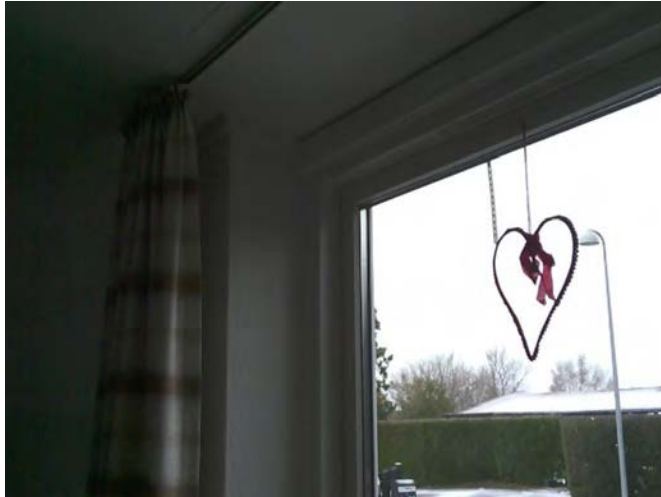
Gildhøj 132  
Som set i nr. 38, med ret ekstremt lave overfladetemperature

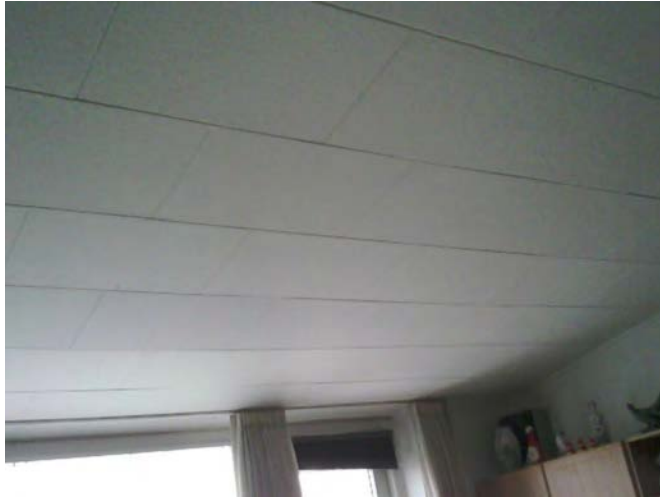
Gildhøj 132  
Som set i nr. 38, med ret ekstremt lave overfladetemperature

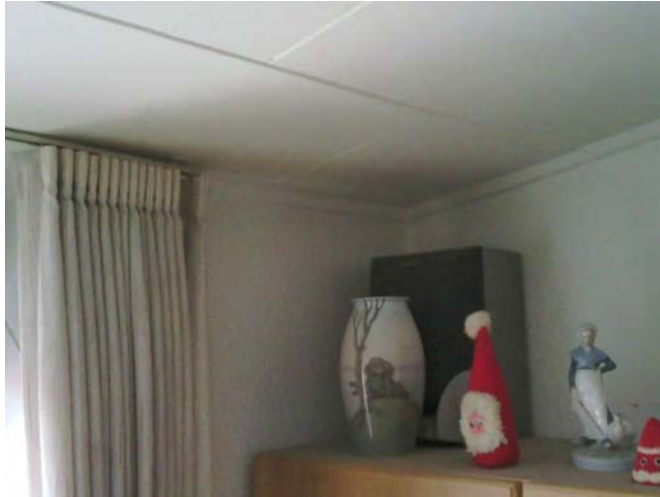
Gildhøj 132  
Som set i nr. 38, med ret ekstremt lave overfladetemperature

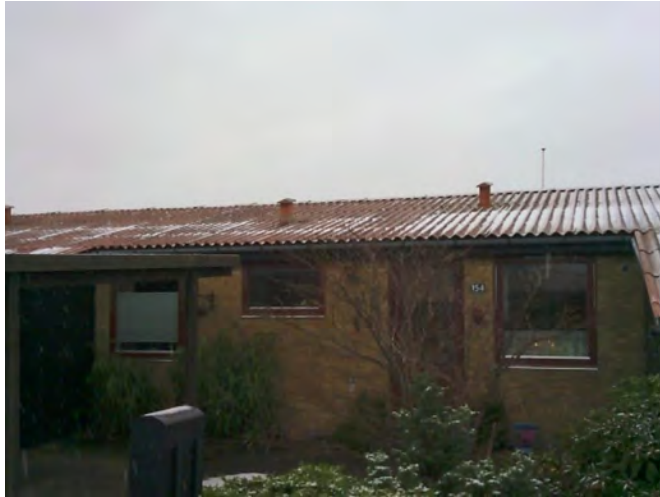
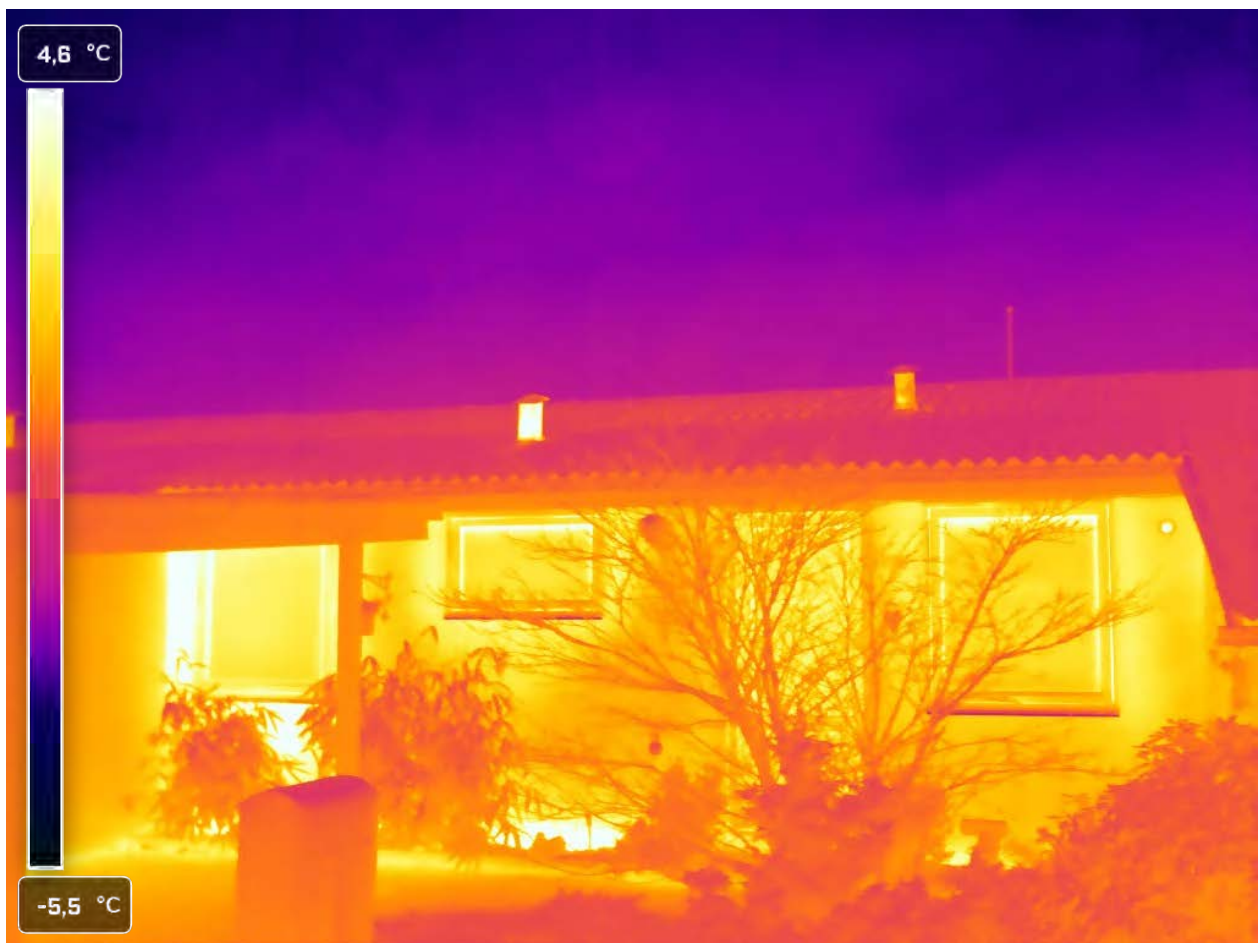
Gildhøj 154  
Som set i nr. 38, isoleringsgranulat i hulmur er faldet sammen eller løbet ud.

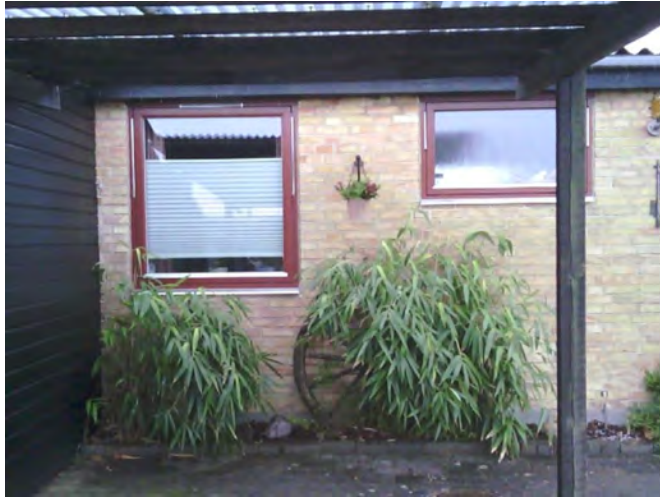
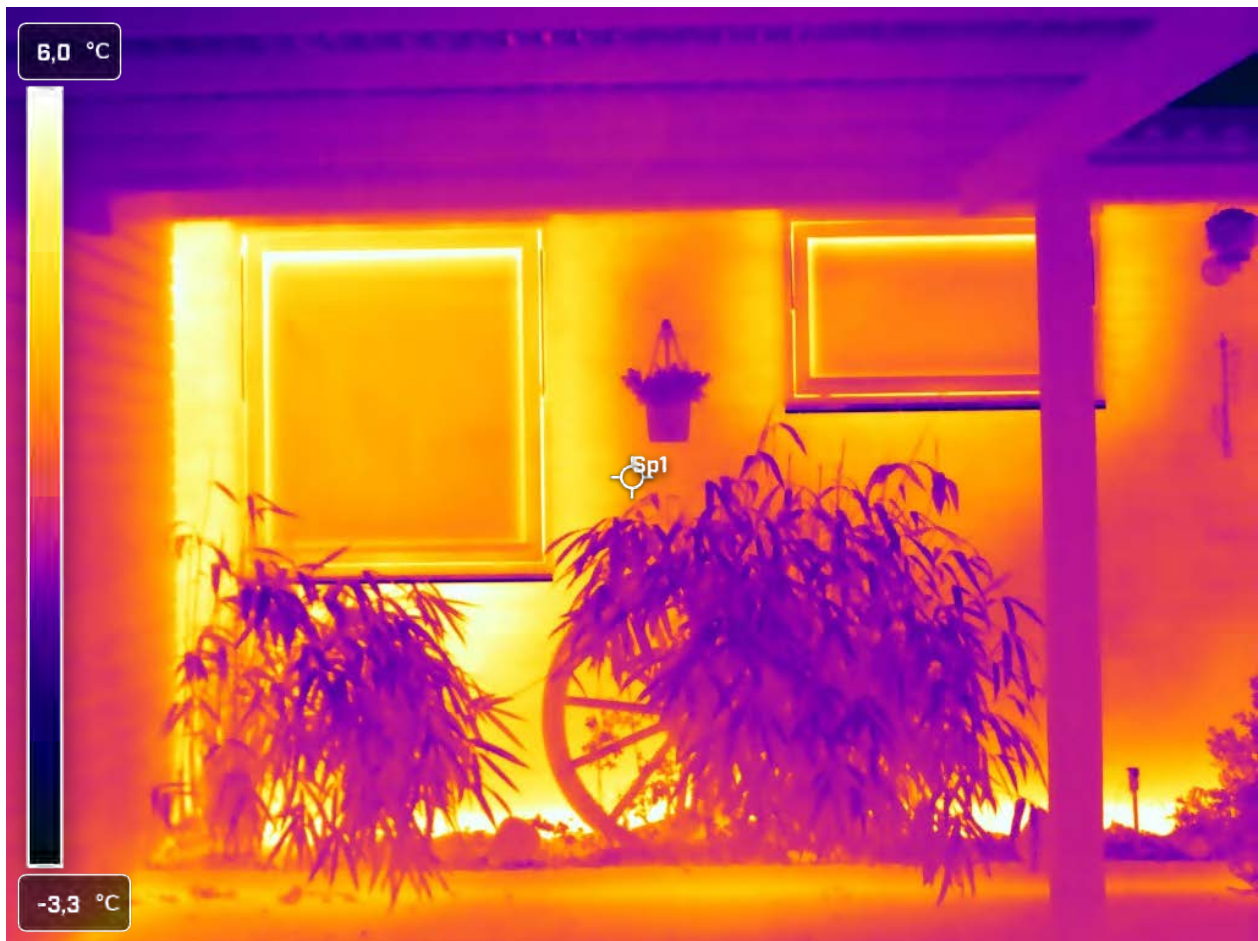
Gildhøj 154  
Som set i nr. 38, isoleringsgranulat i hulmur er faldet sammen eller løbet ud.

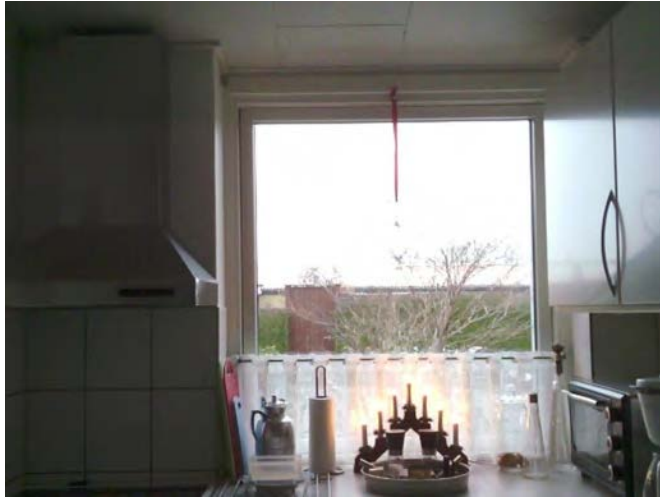
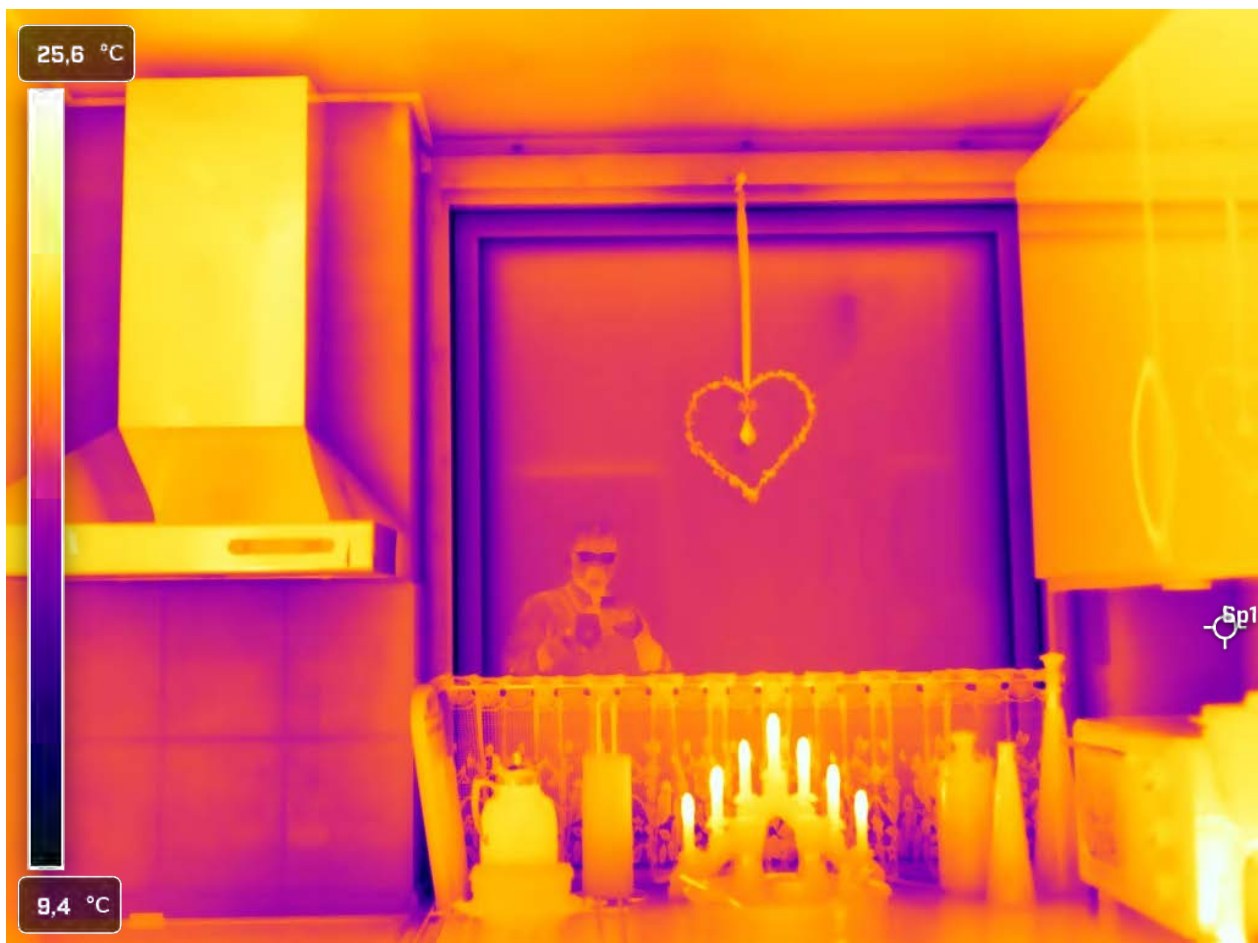
Gildhøj 154  
Som set i nr. 38, med ret ekstremt lave overfladetemperature

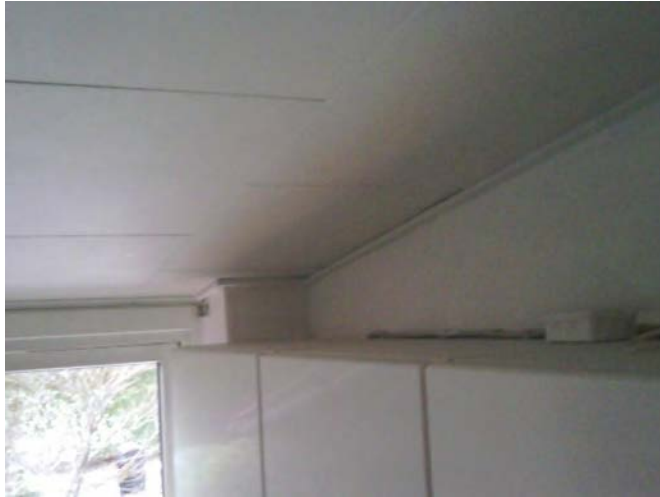
Gildhøj 154  
Som set i nr. 38, med ret ekstremt lave overfladetemperature

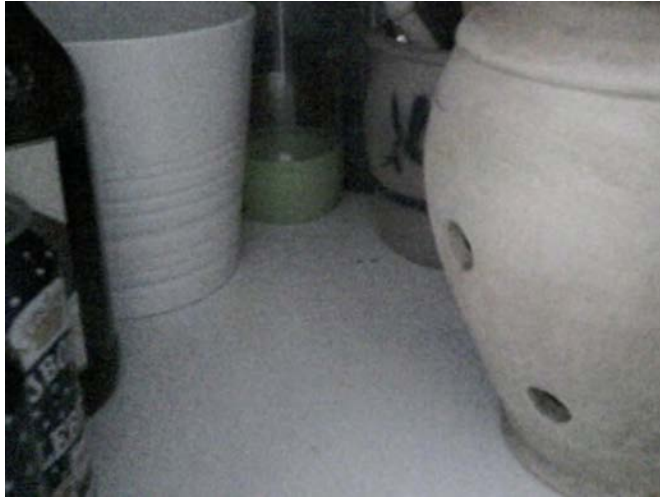
Gildhøj 154  
Som set i nr. 38, med ret ekstremt lave overfladetemperature.

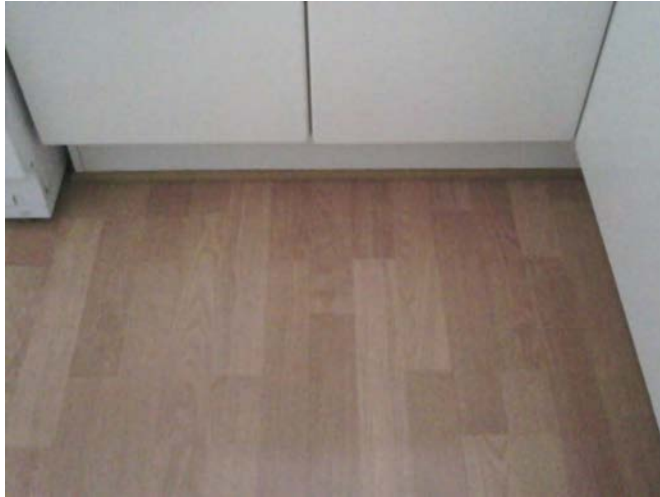
Gildhøj 154  
Som set i nr. 38, med ret ekstremt lave overfladetemperature

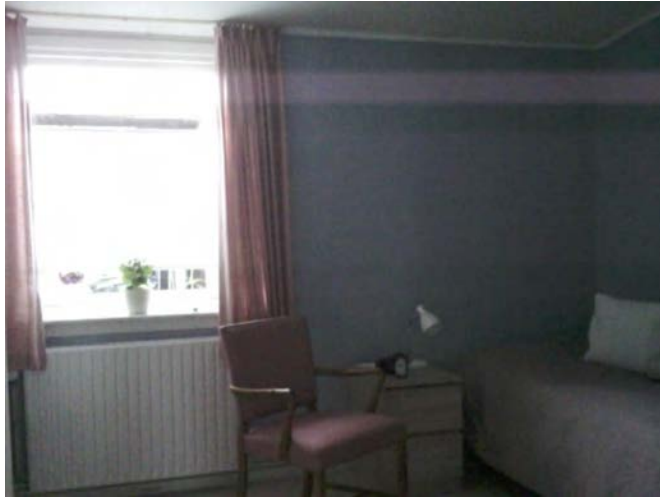
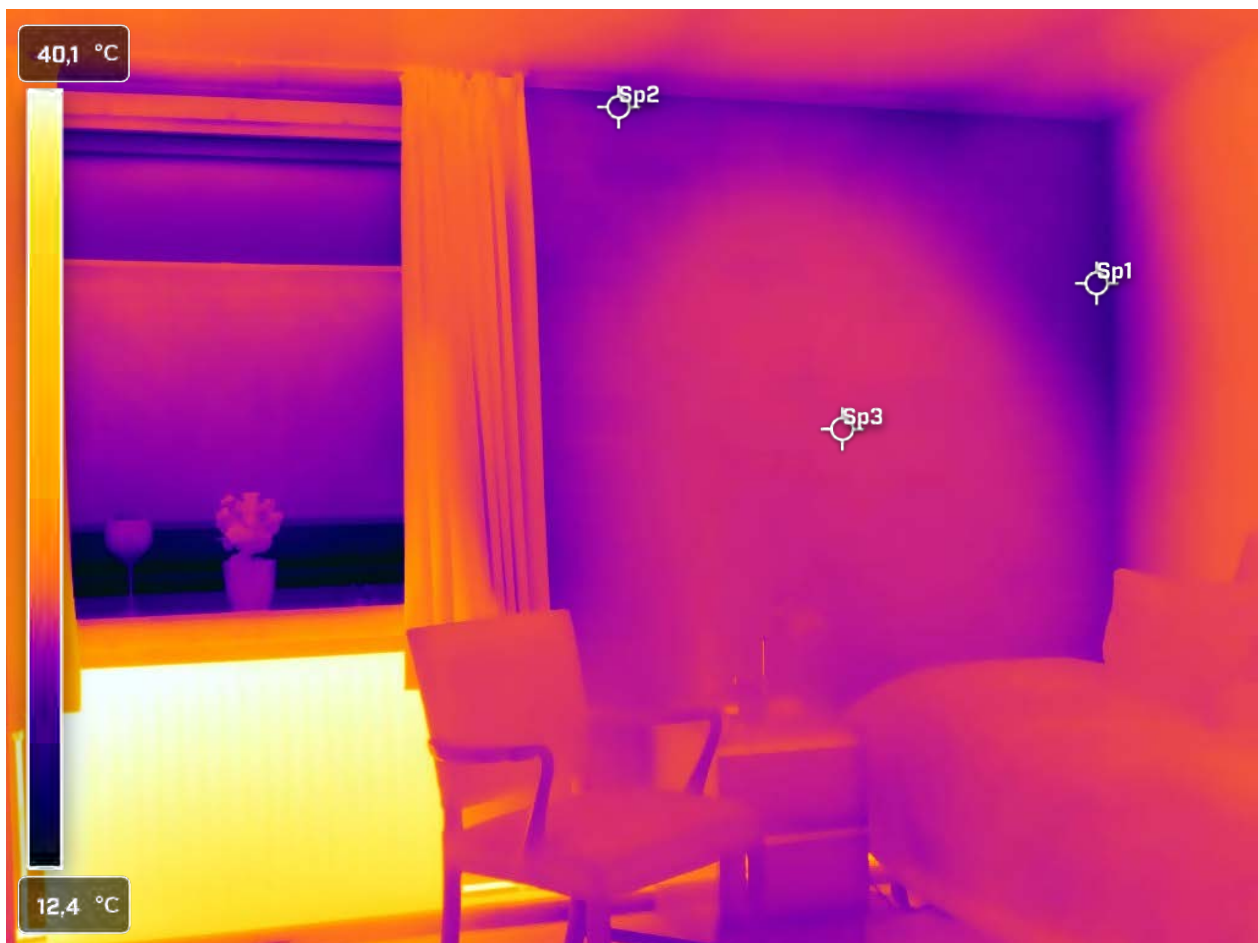
Gildhøj 154  
Som set i nr. 38, med ret ekstremt lave overfladetemperature

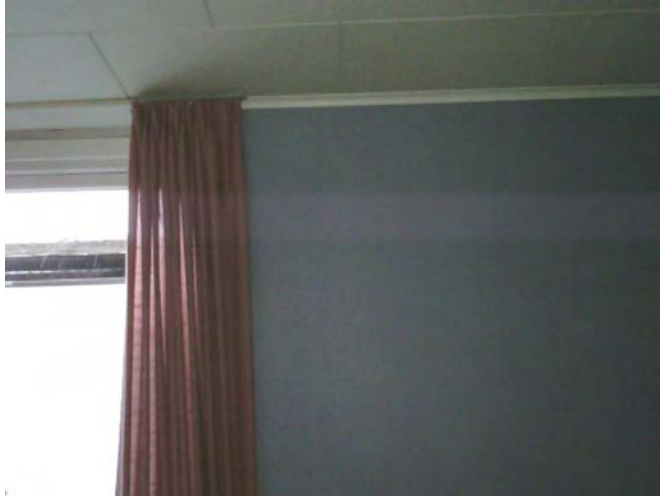
Gildhøj 154  
Som set i nr. 38, med ret ekstremt lave overfladetemperaturer

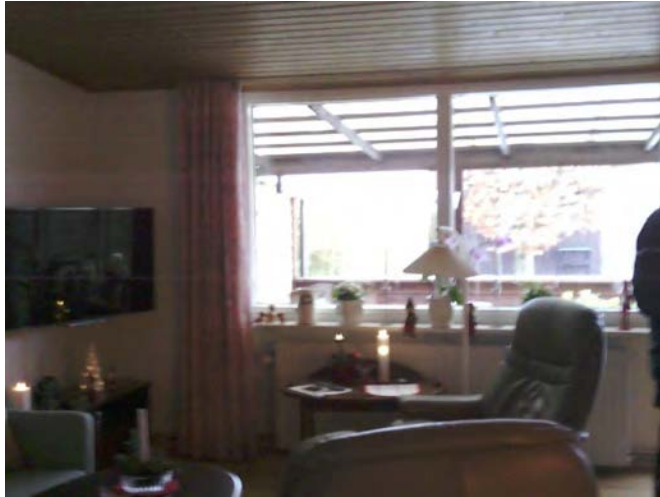
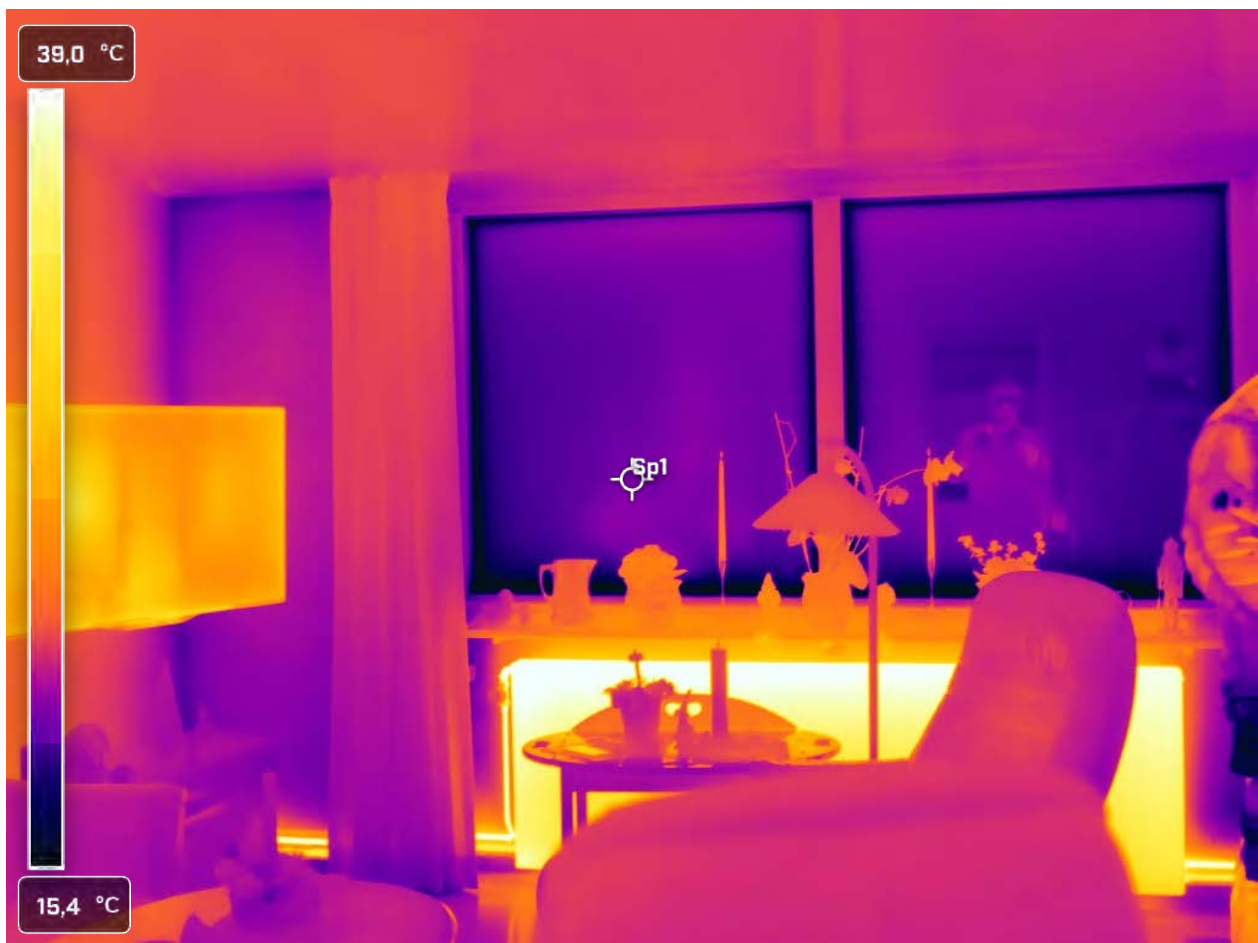
Gildhøj 154  
oversigtsbillede.

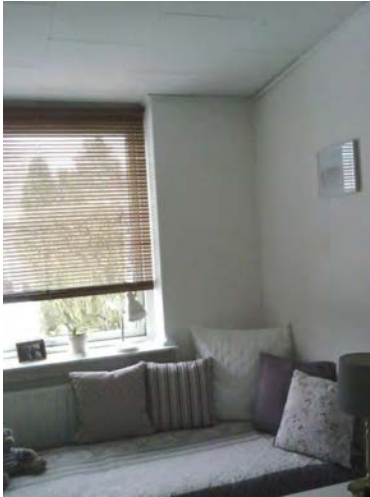
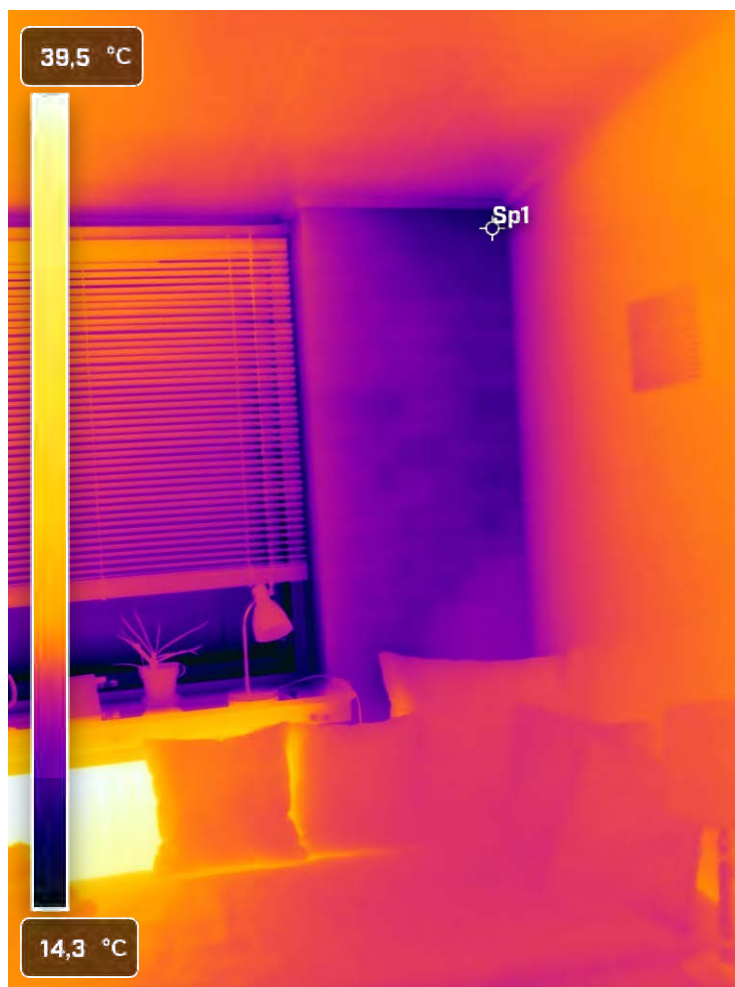
Gildhøj 154  
Som set i nr. 38, med ret ekstremt lave overfladetemperature

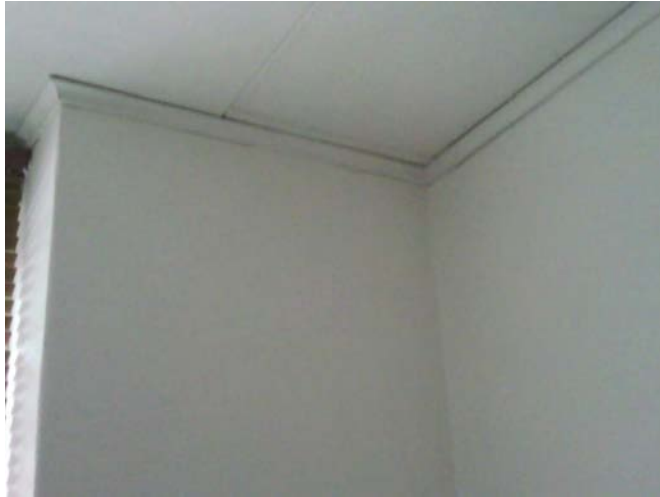
Gildhøj 154  
Som set i nr. 38, med ret ekstremt lave overfladetemperaturer

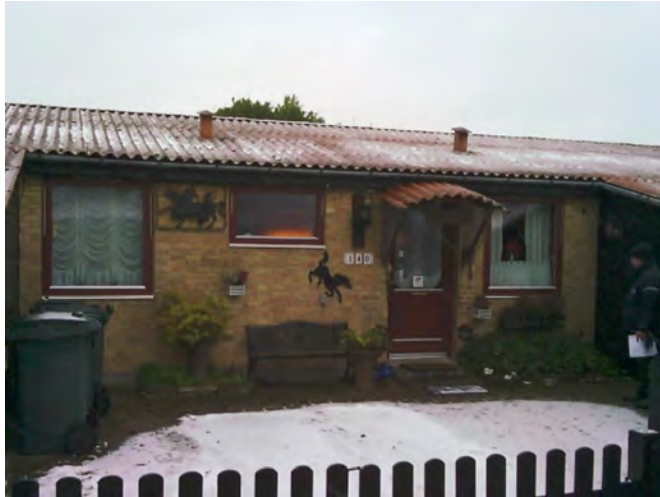
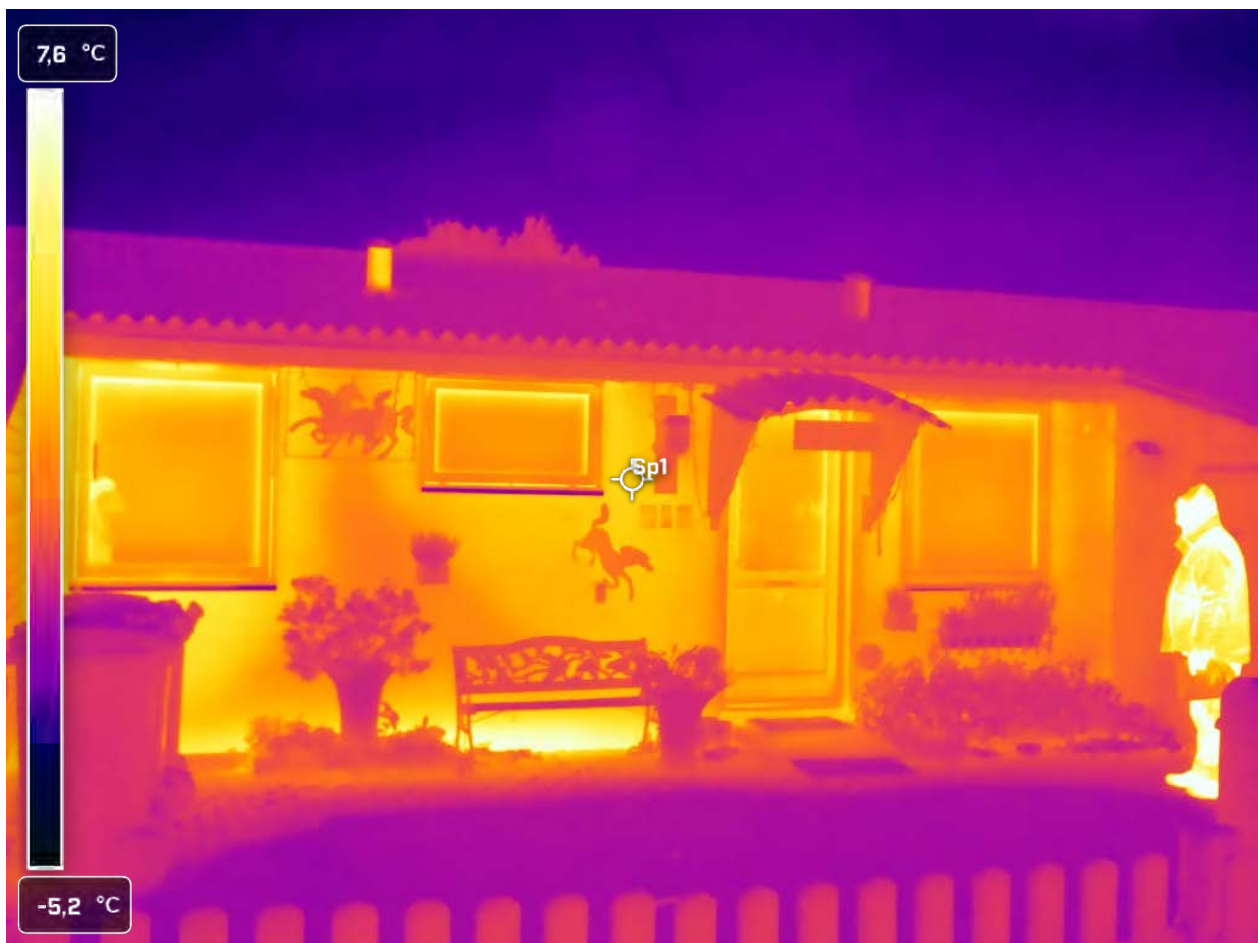
Gildhøj 140  
Som set i nr. 38, isolering i hulmur er mangelfuld

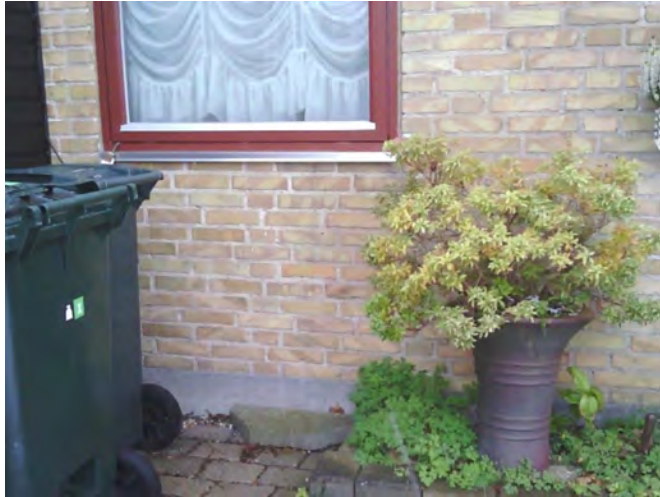
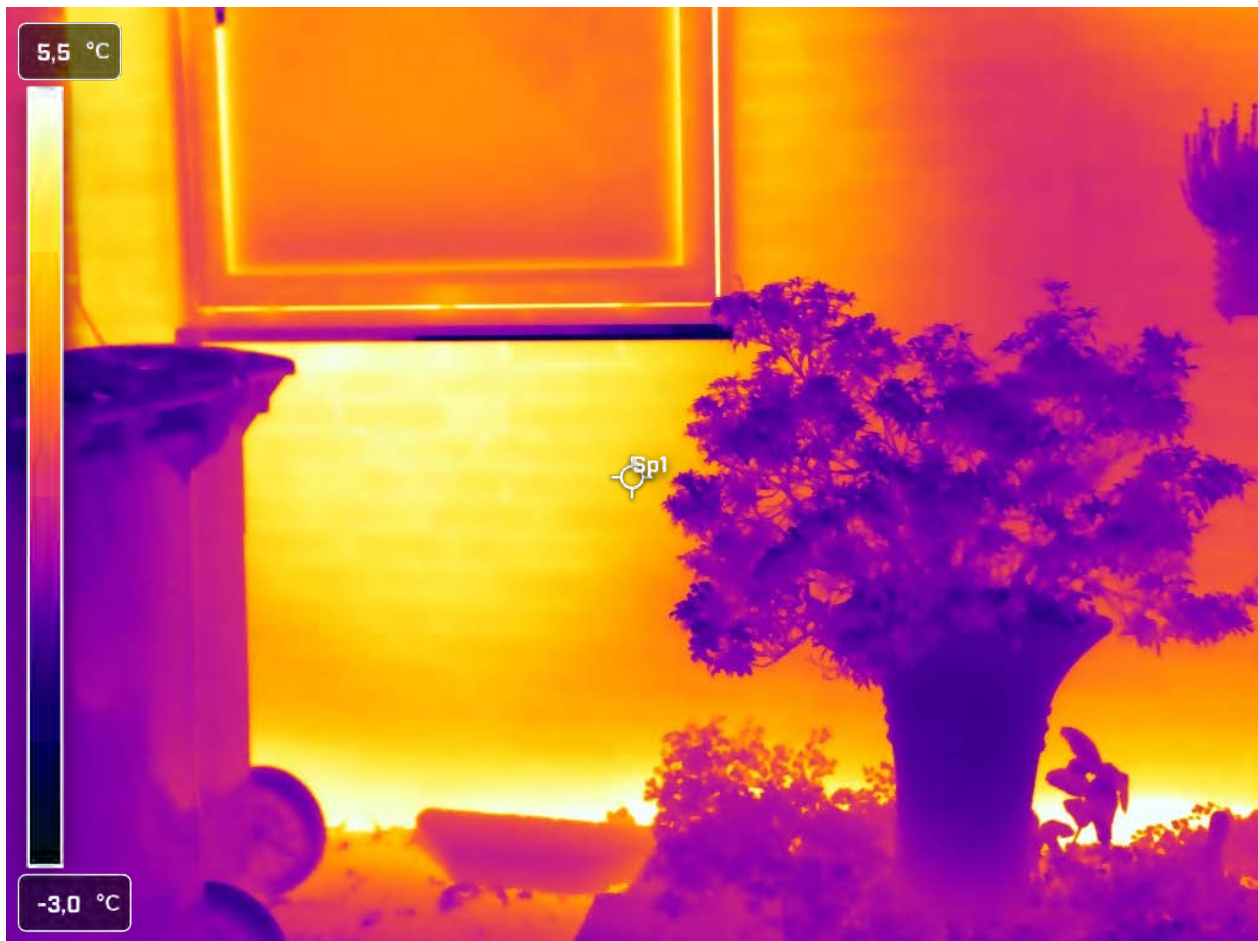
Gildhøj 140  
Som set i nr. 38, isolering i hulmur er mangelfuld

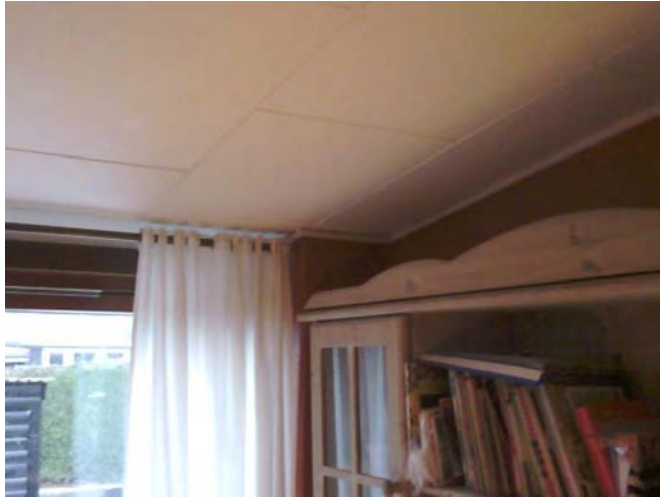
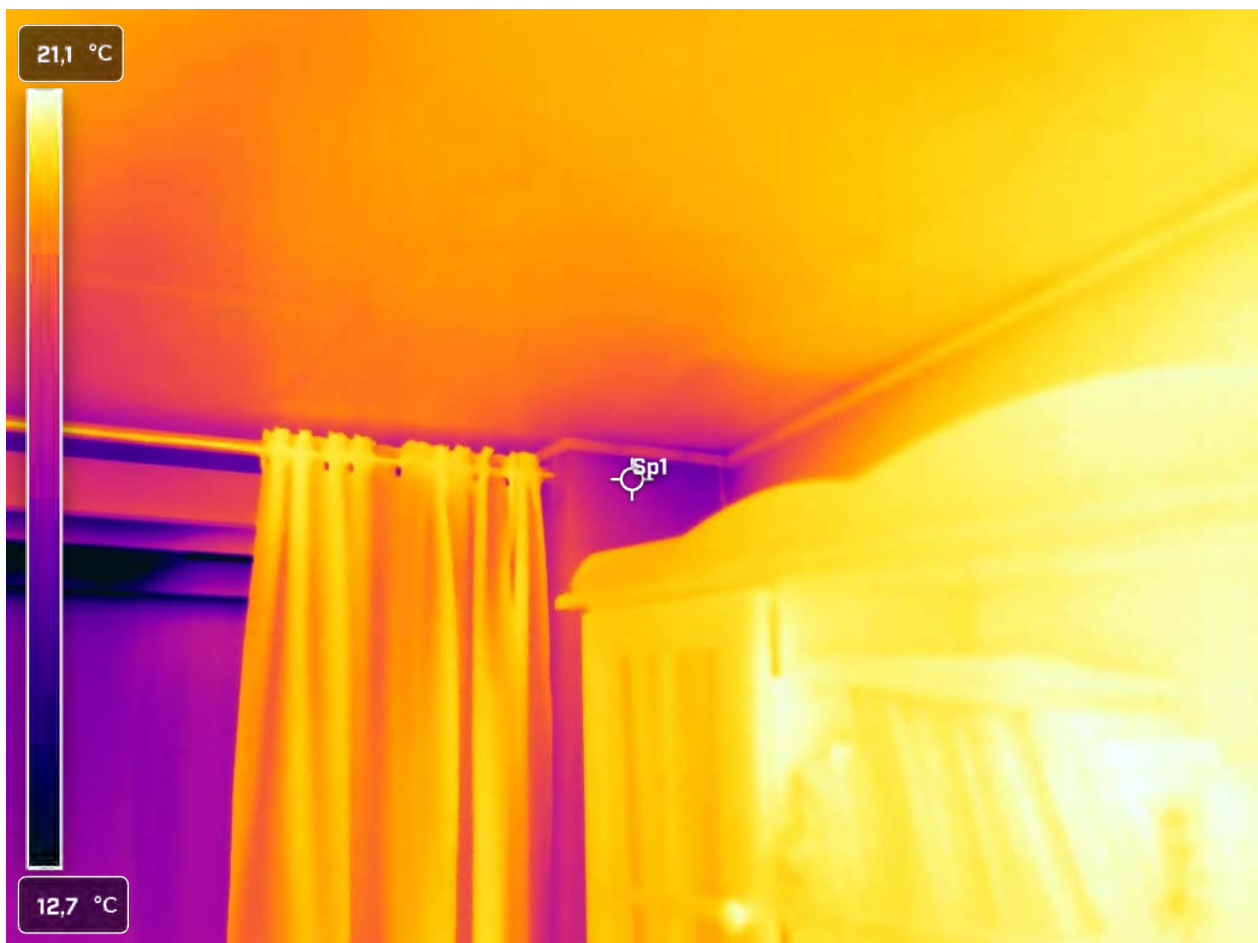
Gildhøj 140  
Som set i nr. 38, med ret ekstremt lave overfladetemperature

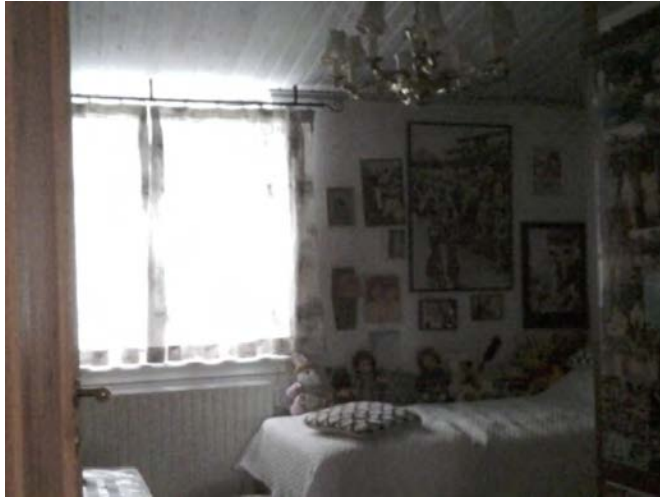
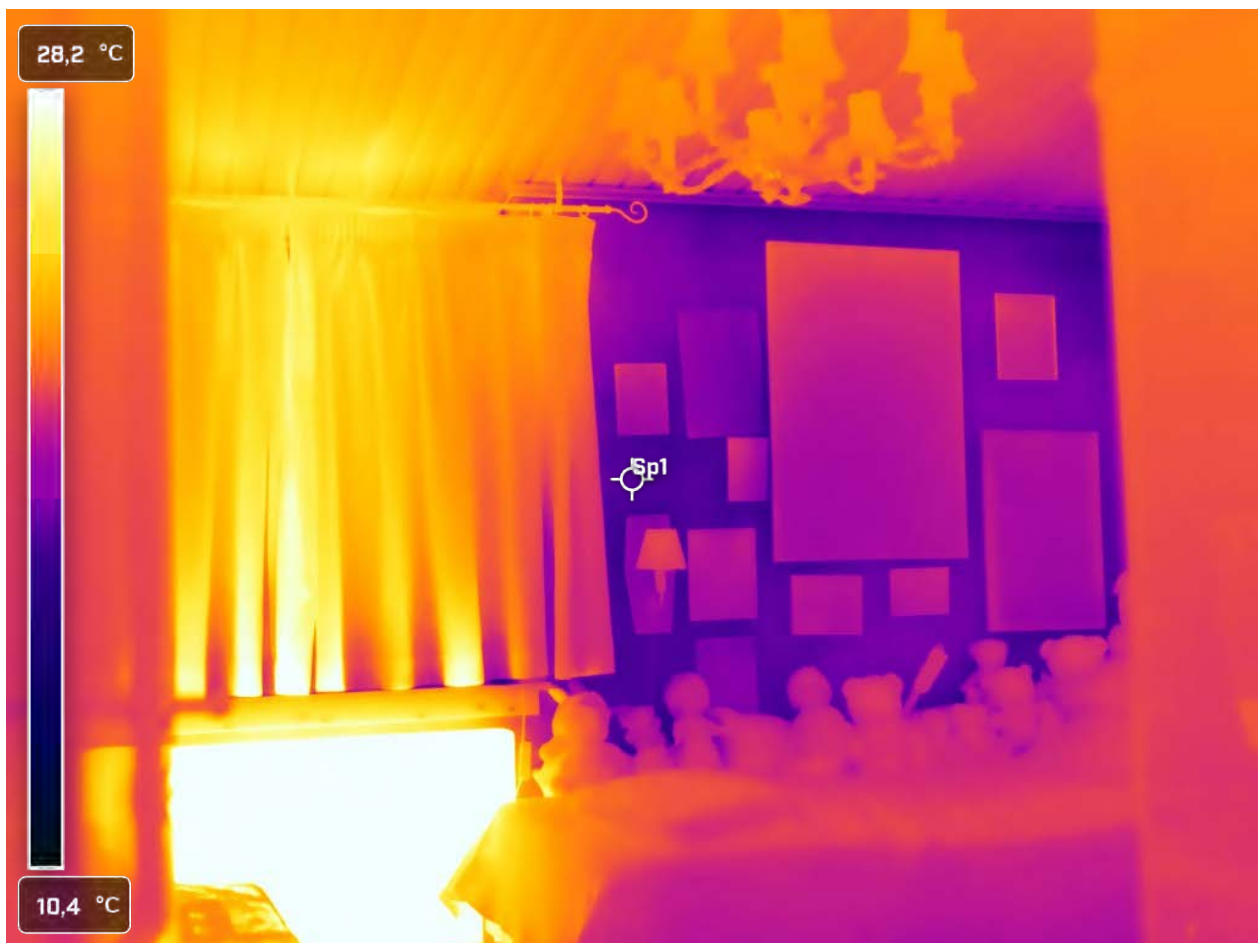
Gildhøj 140  
Som set i nr. 38, med ret ekstremt lave overfladetemperaturer

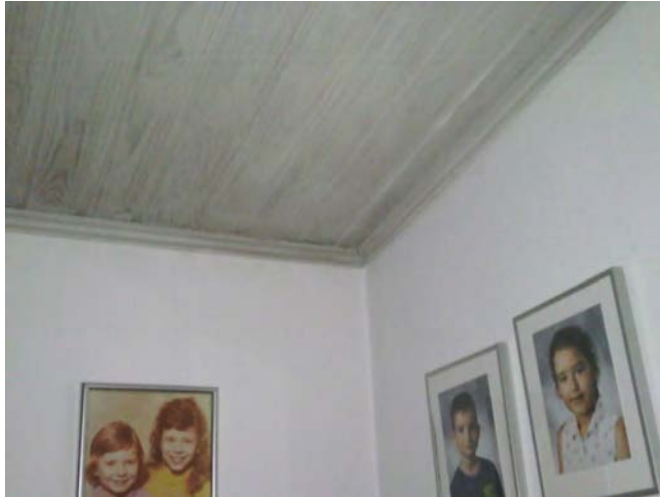
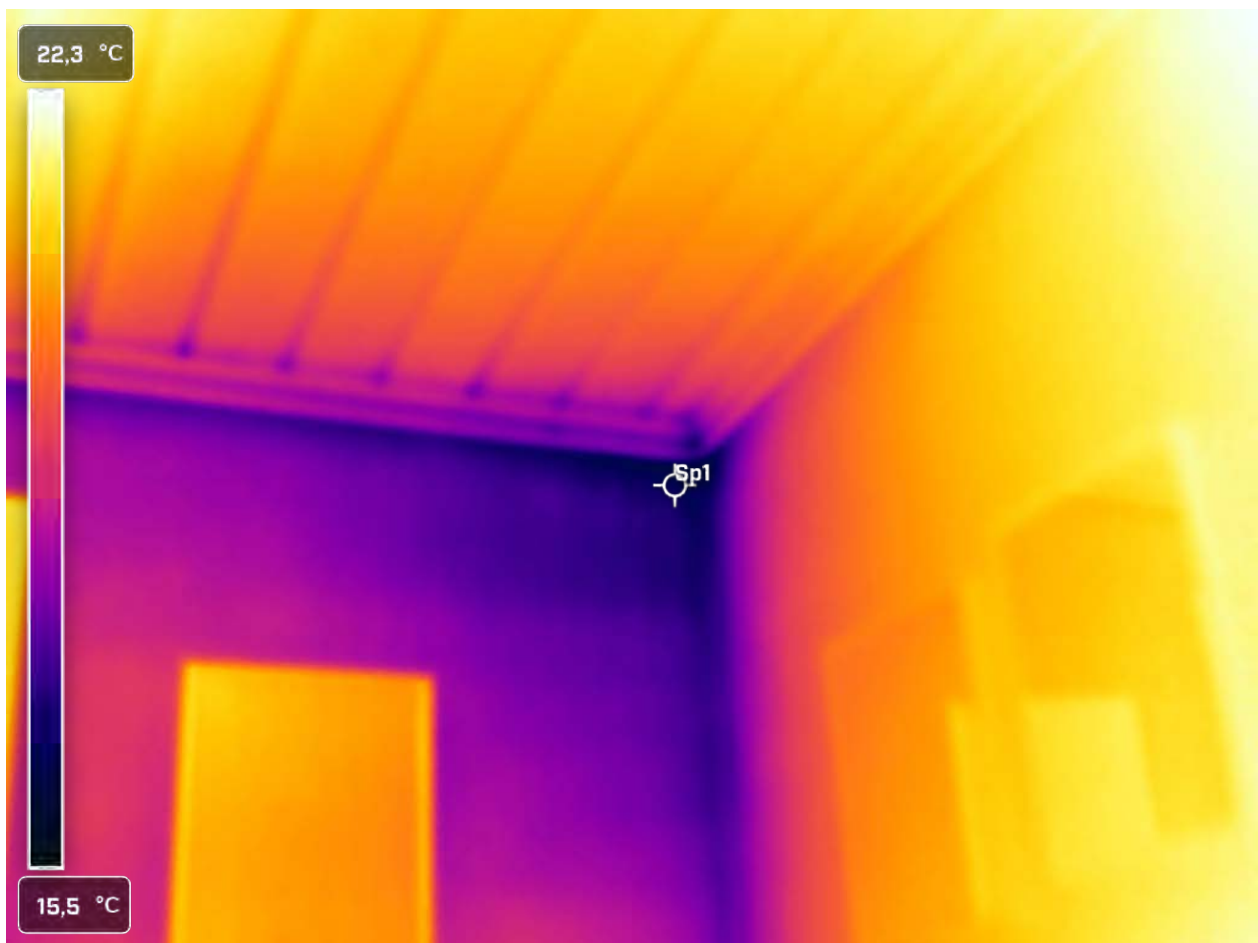
Gildhøj 140  
Som set i nr. 38, med ret ekstremt lave overfladetemperature

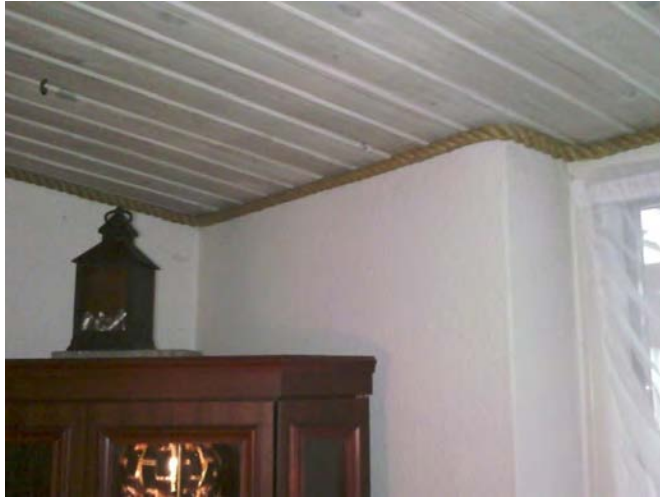
Gildhøj 140  
Som set i nr. 38, med ret ekstremt lave overfladetemperature

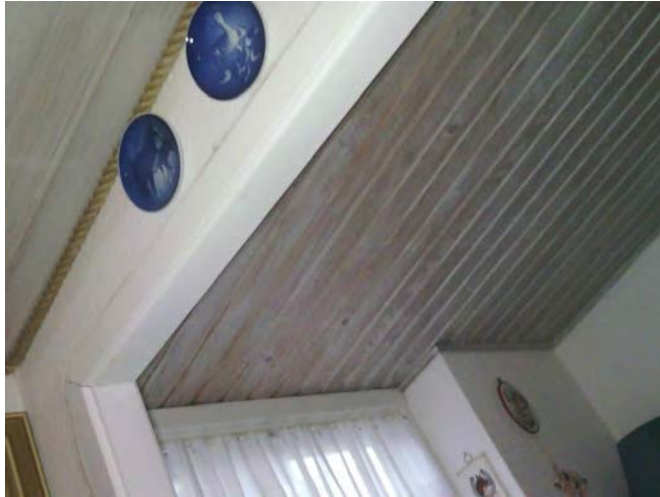
Gildhøj 140  
Som set i nr. 38, med ret ekstremt lave overfladetemperature
