# Termografirapport

## Bygningsundersøgelse

Sags nummer 6561  
Dato for undersøgelse 06-12-2023  
Dato for rapportering 04-01-2024

Adresse:  
LejerBo  
Afdeling 090-0 Glidhøj

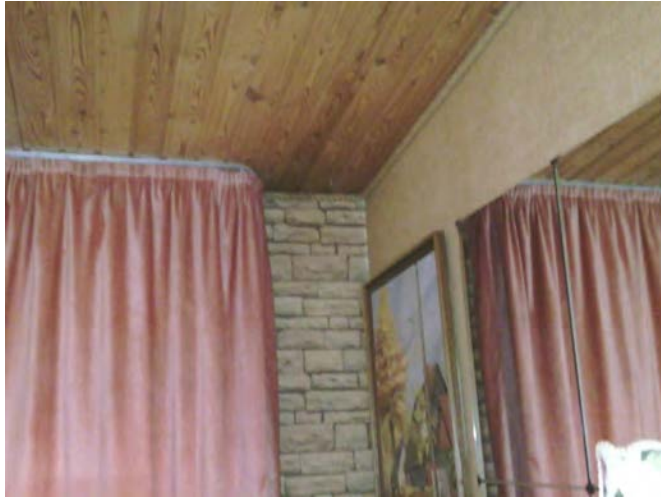
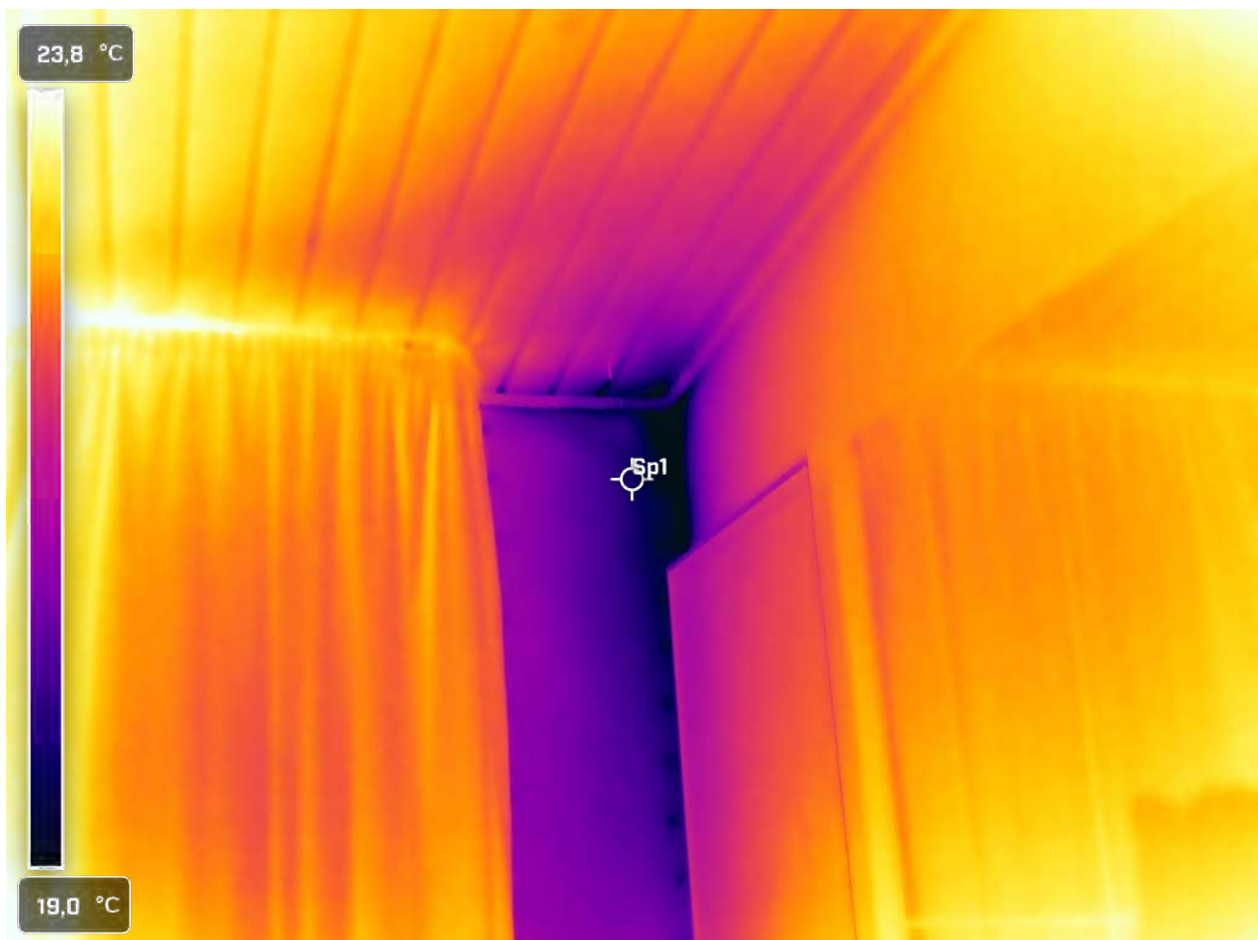
Gildhøj 140  
Som set i nr. 38, med ret ekstremt lave overfladetemperature

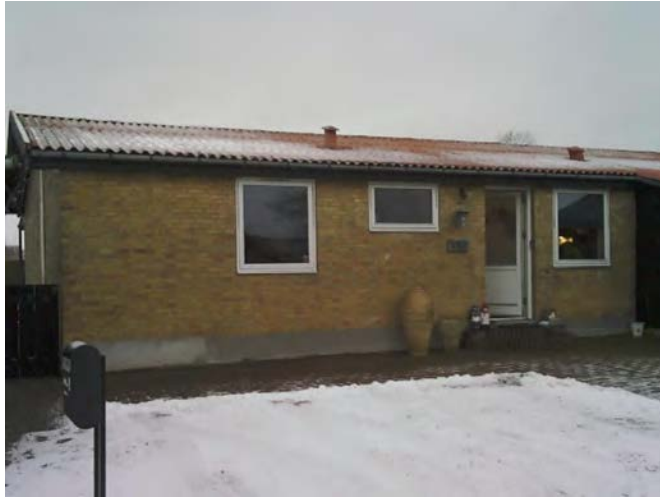
Gildhøj 172  
Som set i nr. 38, forholdene er sammenlignelige med øvrige undersøgte boliger.

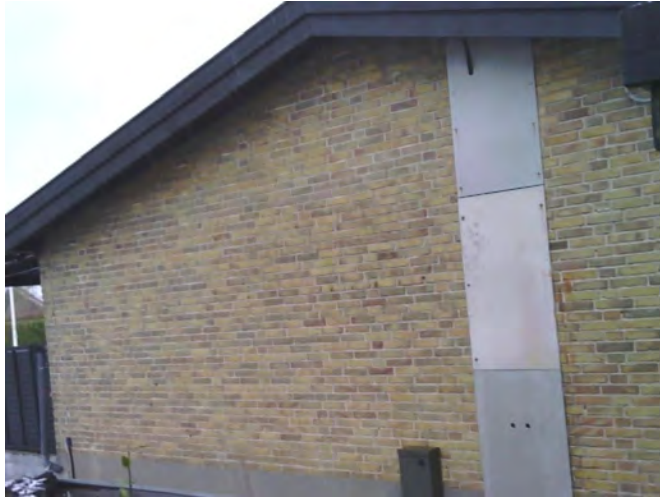
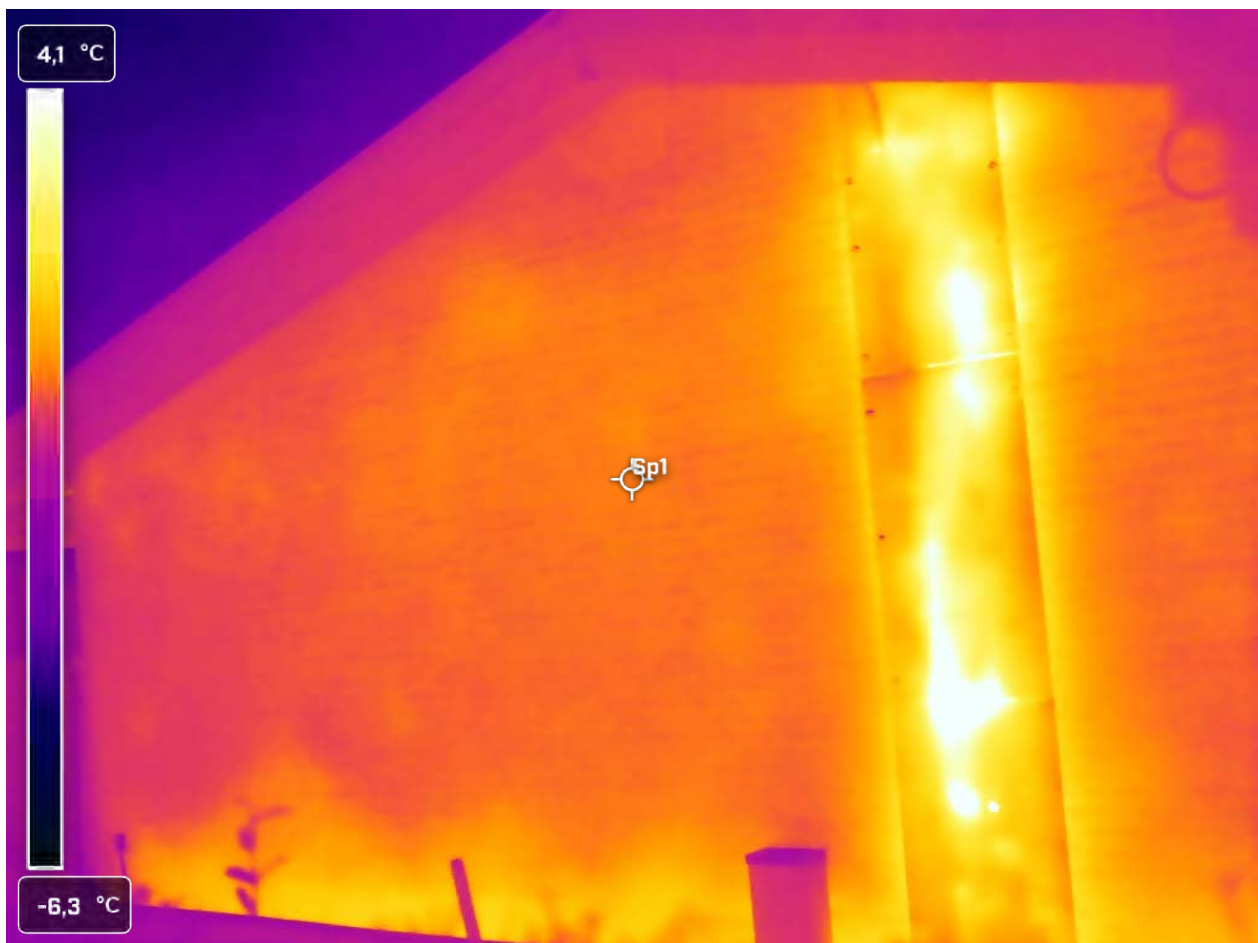
Gildhøj 172  
Som set i nr. 38, forholdene er sammenlignelige med øvrige undersøgte boliger.  
Det ses tydeligt hvor fjernvarmerør til bebyggelsen i gavlen er ført.

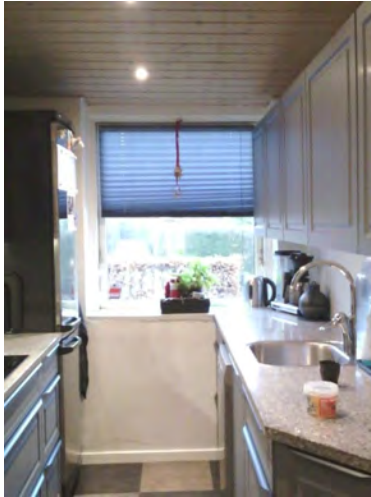
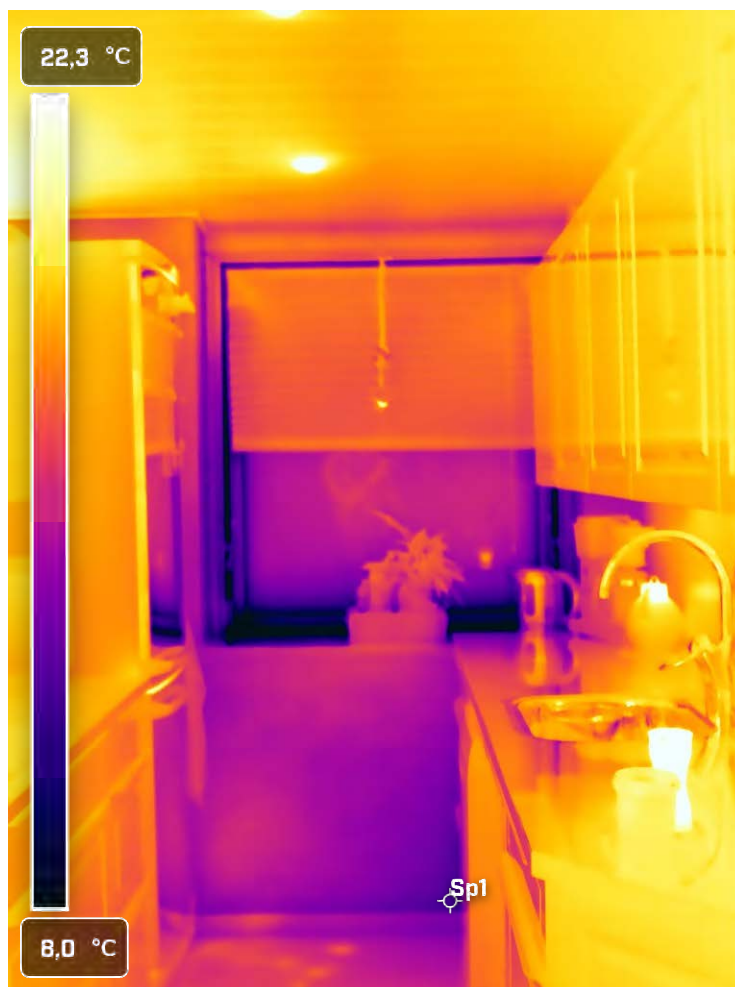
Gildhøj 172  
Som set i nr. 38, forholdene er sammenlignelige med øvrige undersøgte boliger.

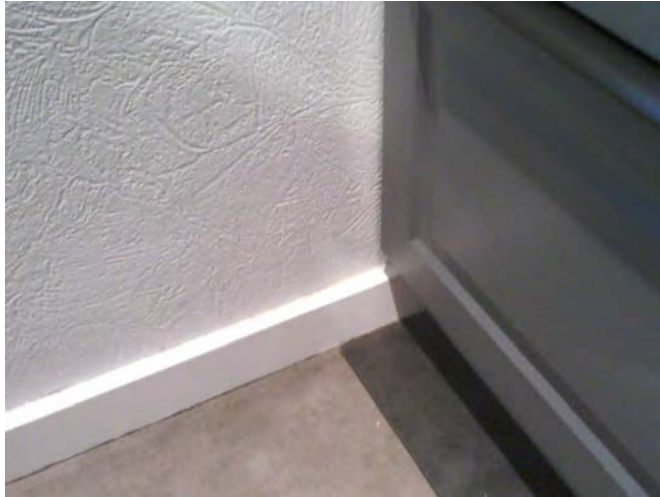
Gildhøj 172  
Som set i nr. 38, forholdene er sammenlignelige med øvrige undersøgte boliger.

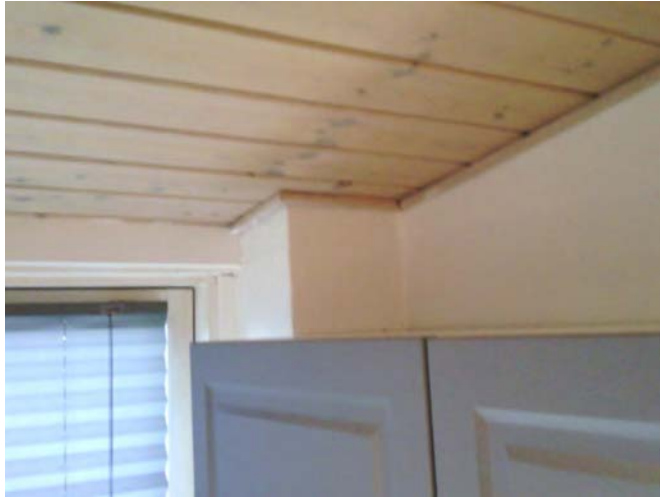
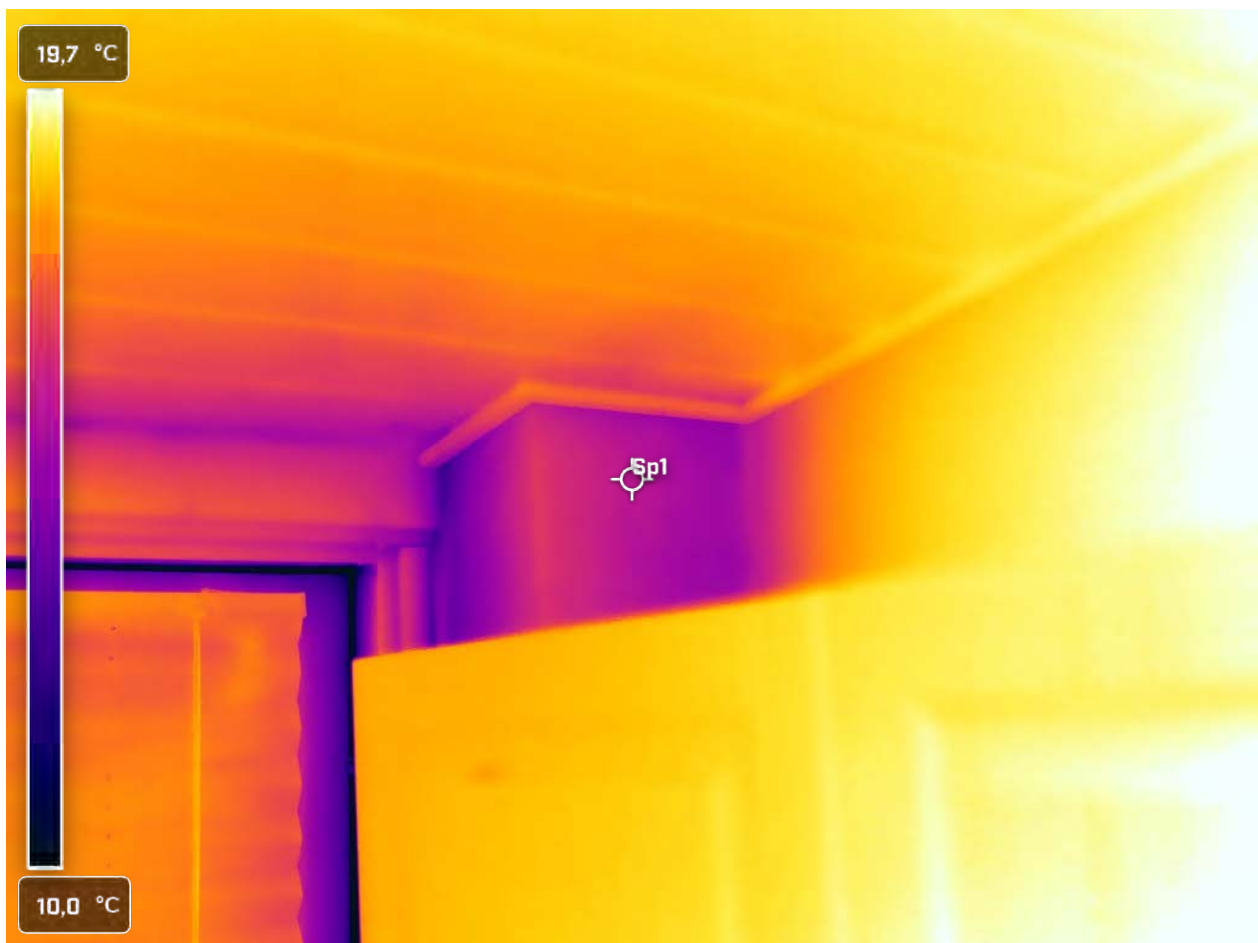
Gildhøj 172  
Som set i nr. 38, forholdene er sammenlignelige med øvrige undersøgte boliger.

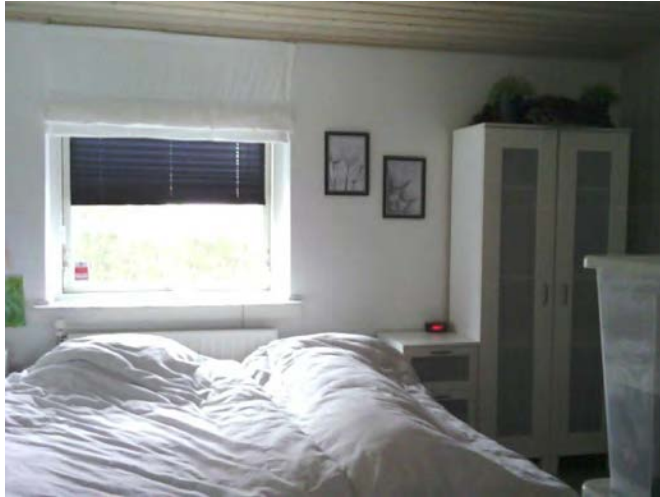
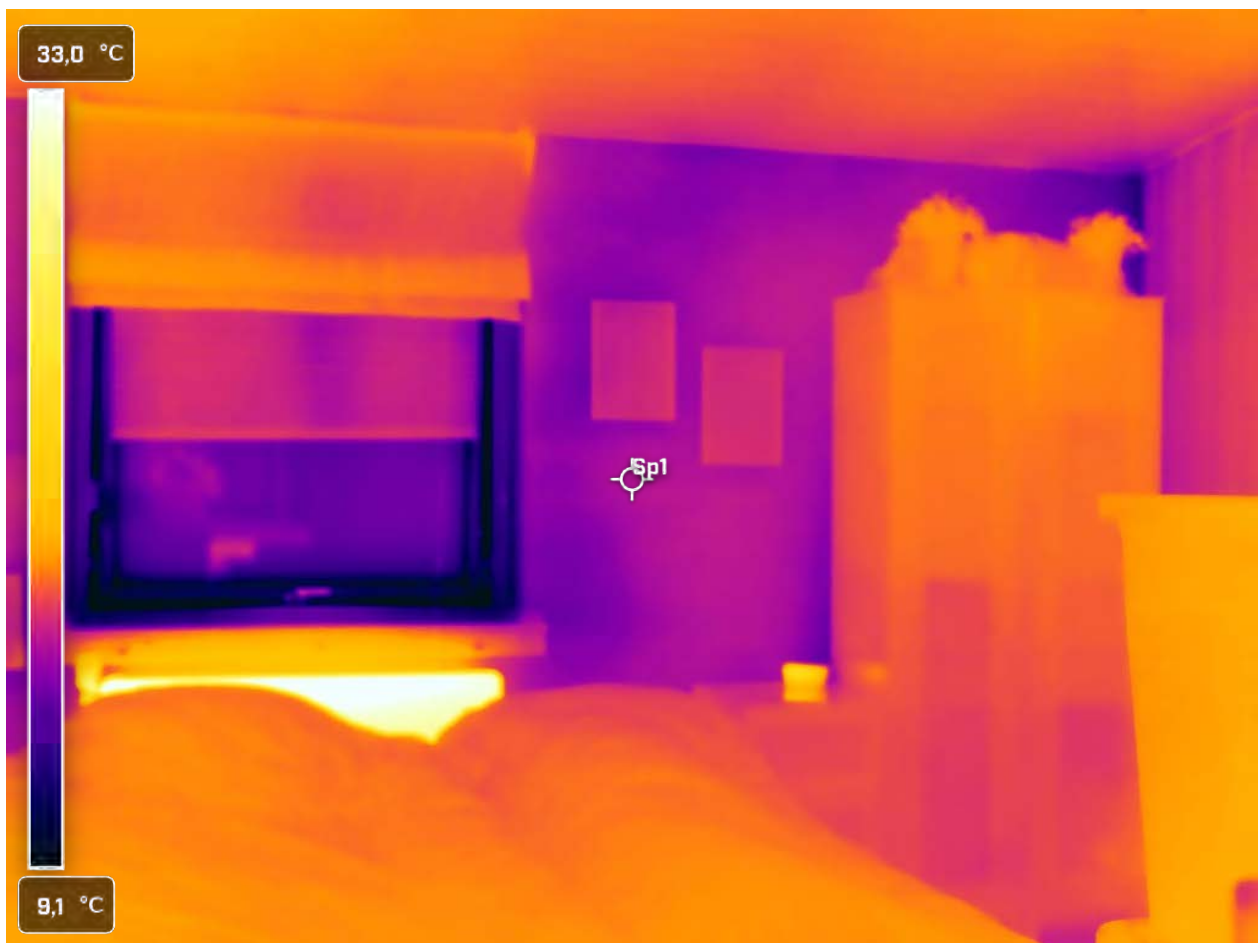
Gildhøj 172  
Som set i nr. 38, forholdene er sammenlignelige med øvrige undersøgte boliger.

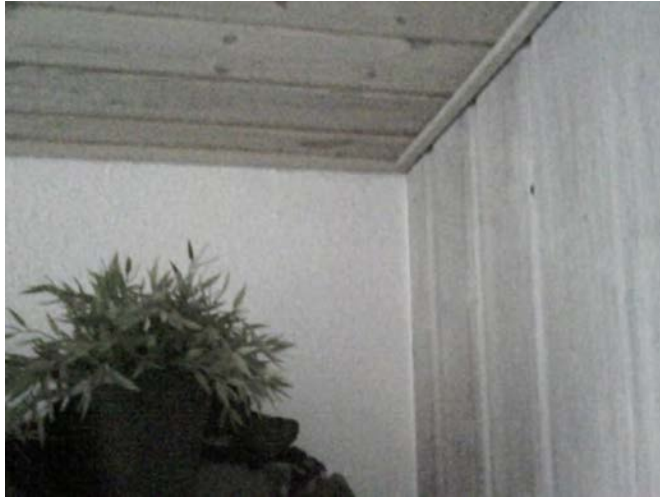
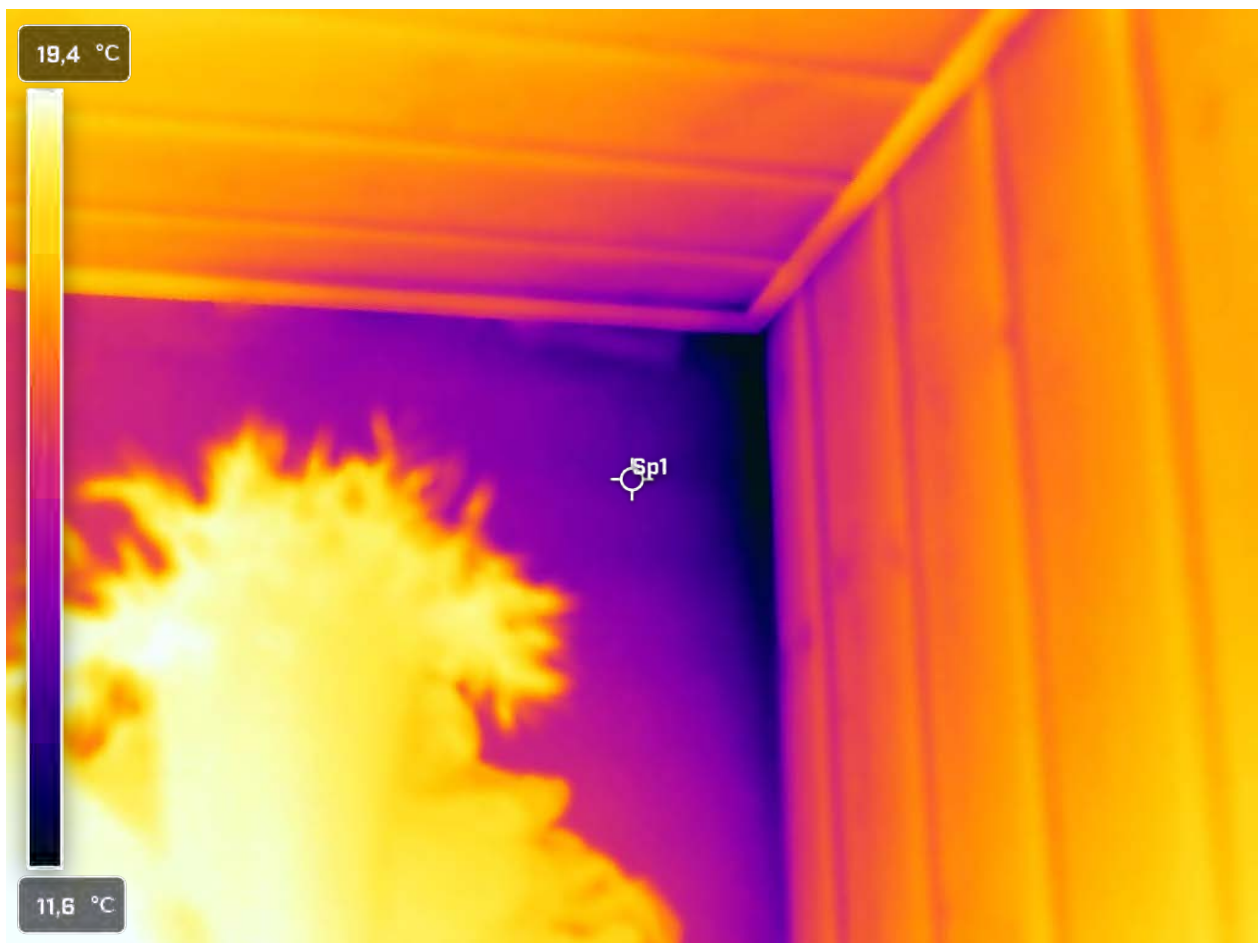
Betingelser: temperaturforskel mellem ude/inde ca. 20 grader trykforskel over klimaskærm neutralt

Gildhøj 172  
Som set i nr. 38, forholdene er sammenlignelige med øvrige undersøgte boliger.

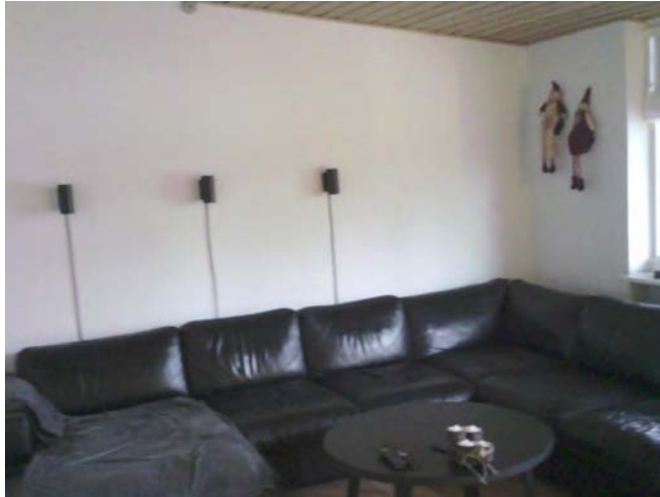
Betingelser: temperaturforskel mellem ude/inde ca. 20 grader trykforskel over klimaskærm neutralt

Gildhøj 172  
Som set i nr. 38, forholdene er sammenlignelige med øvrige undersøgte boliger.

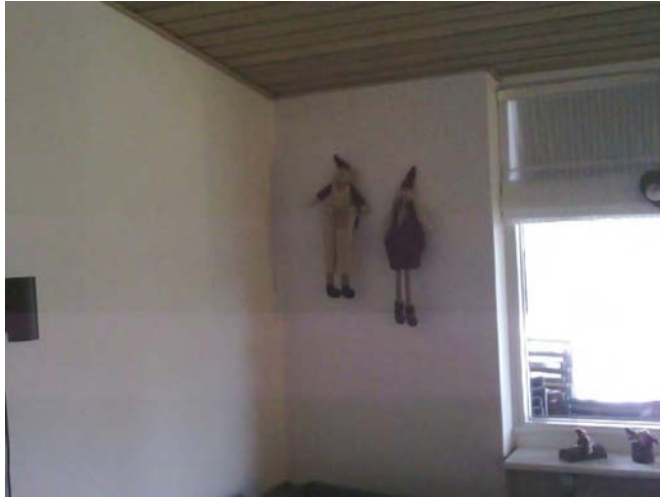
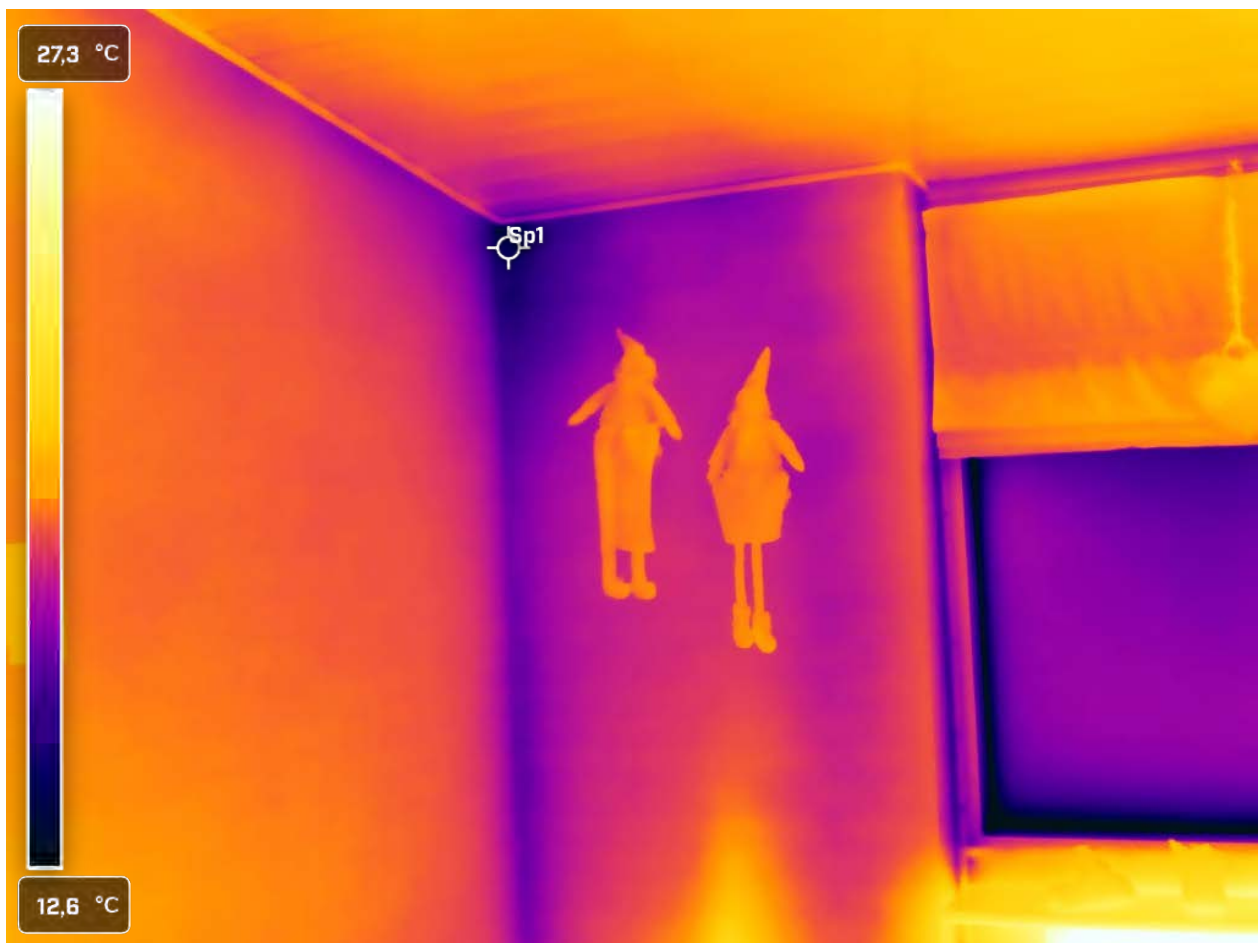
Betingelser: temperaturforskel mellem ude/inde ca. 20 grader trykforskel over klimaskærm neutralt

Gildhøj 172  
Som set i nr. 38, forholdene er sammenlignelige med øvrige undersøgte boliger.

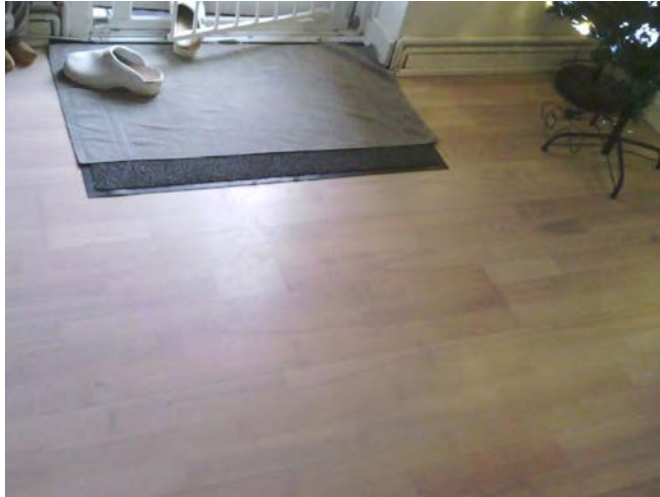
Betingelser: temperaturforskel mellem ude/inde ca. 20 grader trykforskel over klimaskærm neutralt

Gildhøj 172  
Som set i nr. 38, forholdene er sammenlignelige med øvrige undersøgte boliger.

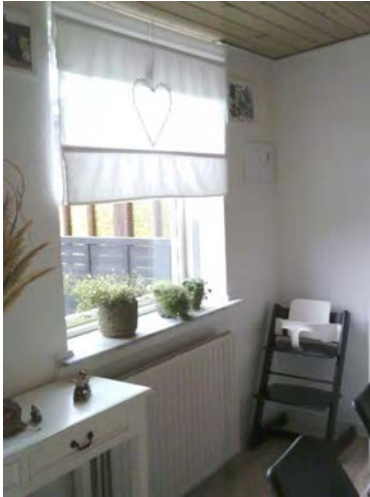
Betingelser: temperaturforskel mellem ude/inde ca. 20 grader trykforskel over klimaskærm neutralt

Gildhøj 172  
Som set i nr. 38, forholdene er sammenlignelige med øvrige undersøgte boliger.

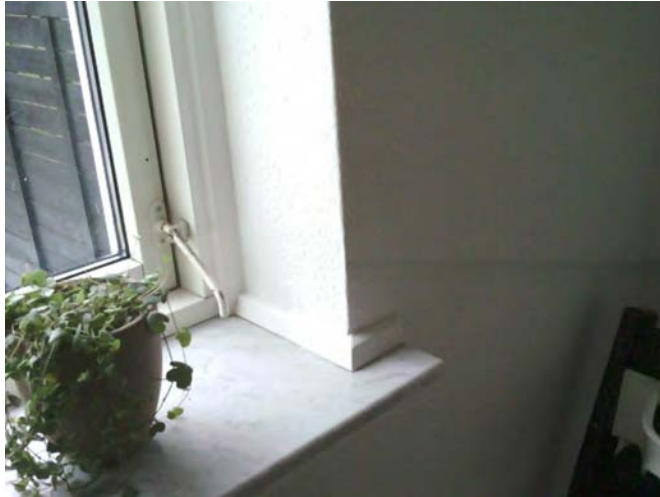
Betingelser: temperaturforskel mellem ude/inde ca. 20 grader trykforskel over klimaskærm neutralt

Gildhøj 172  
Som set i nr. 38, forholdene er sammenlignelige med øvrige undersøgte boliger.

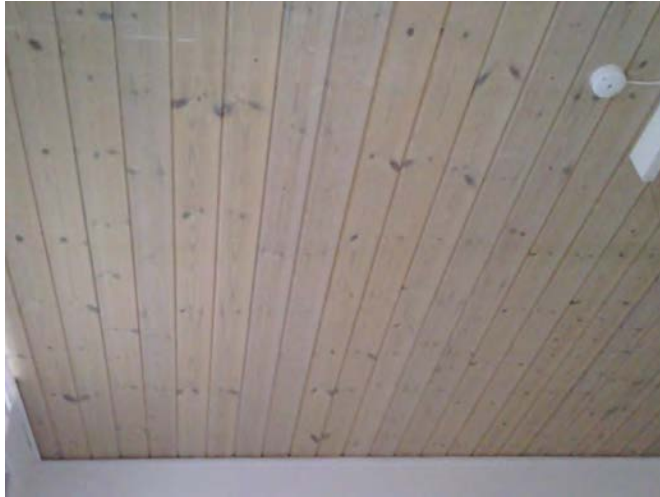
Betingelser: temperaturforskel mellem ude/inde ca. 20 grader trykforskel over klimaskærm neutralt

Gildhøj 172  
Som set i nr. 38, forholdene er sammenlignelige med øvrige undersøgte boliger.

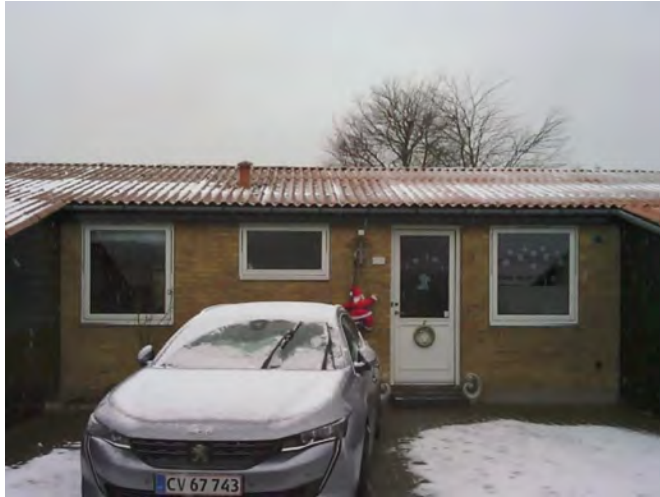
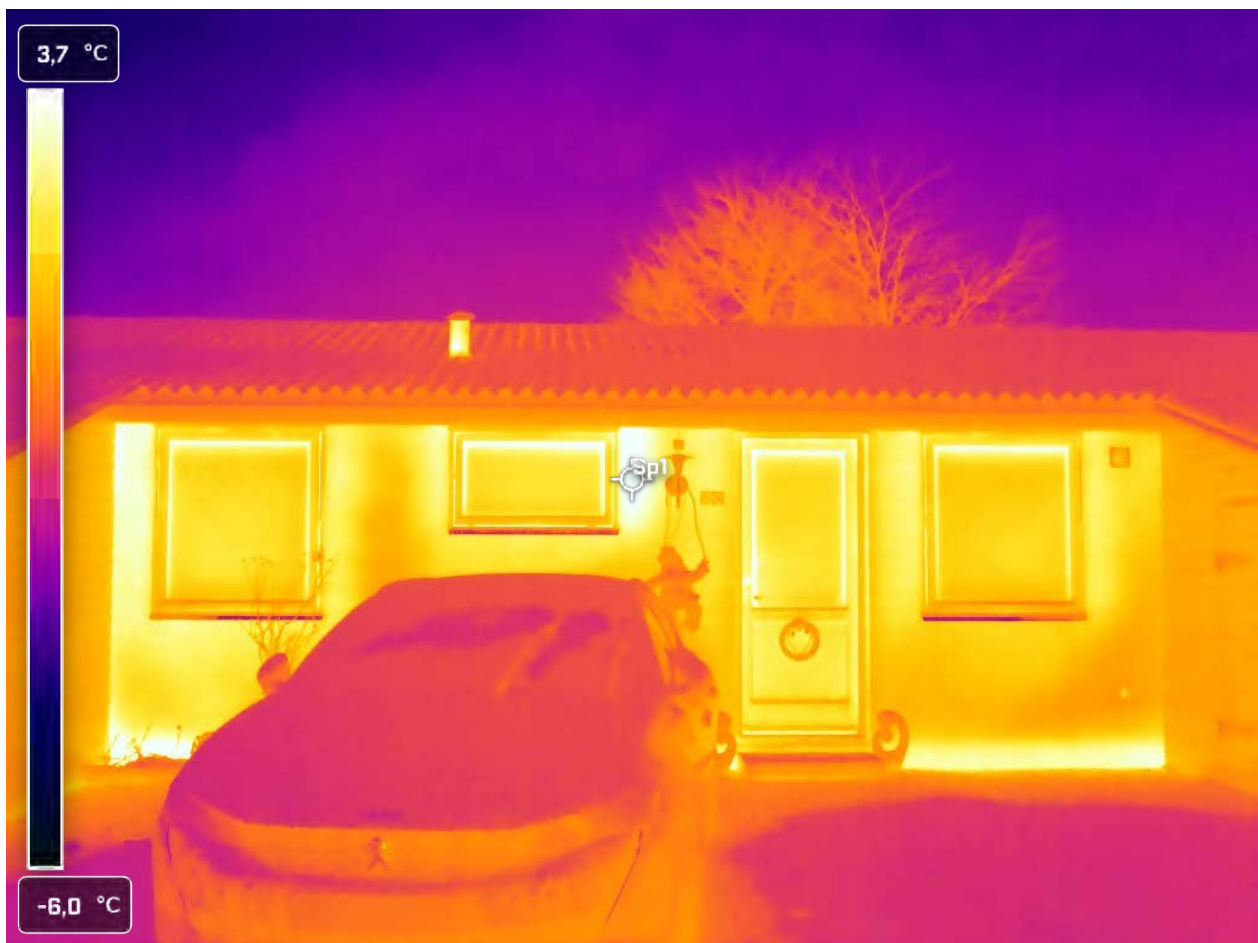
Betingelser: temperaturforskel mellem ude/inde ca. 20 grader trykforskel over klimaskærm neutralt

Gildhøj 180  
Som set i nr. 38, forholdene er sammenlignelige med øvrige undersøgte boliger.

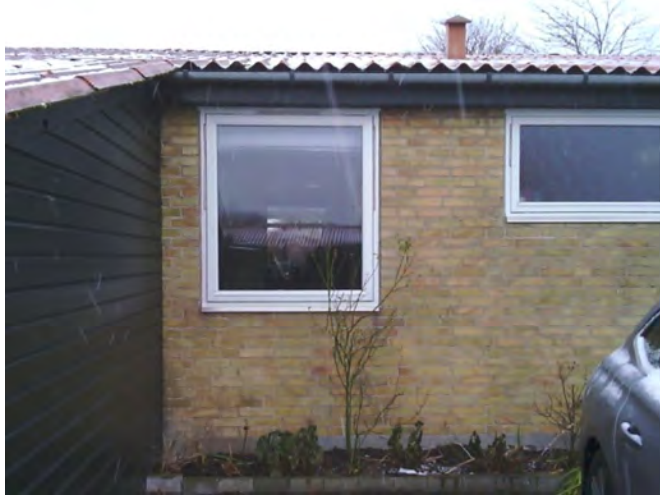
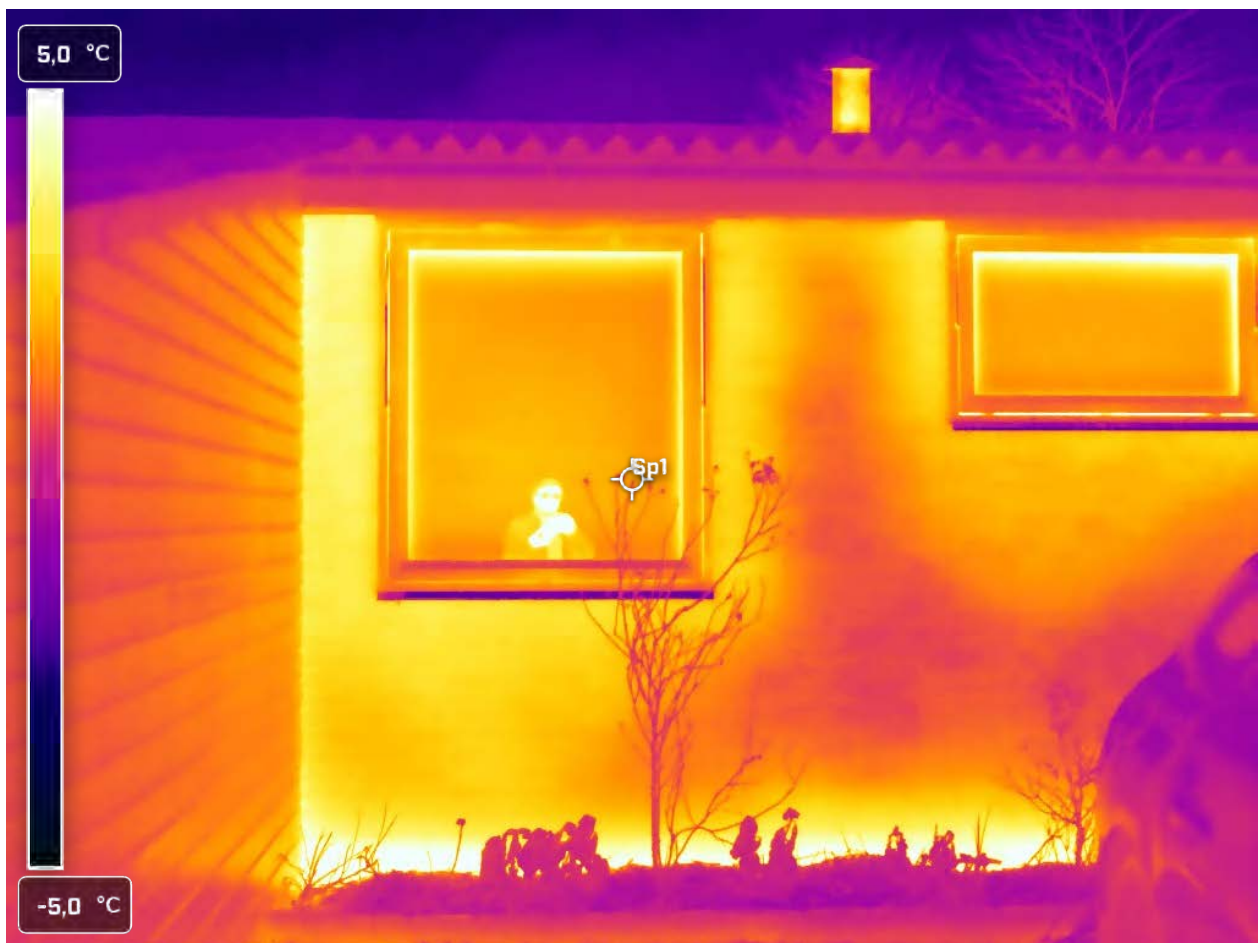
Betingelser: temperaturforskel mellem ude/inde ca. 20 grader trykforskel over klimaskærm neutralt

Gildhøj 180  
Som set i nr. 38, forholdene er sammenlignelige med øvrige undersøgte boliger.

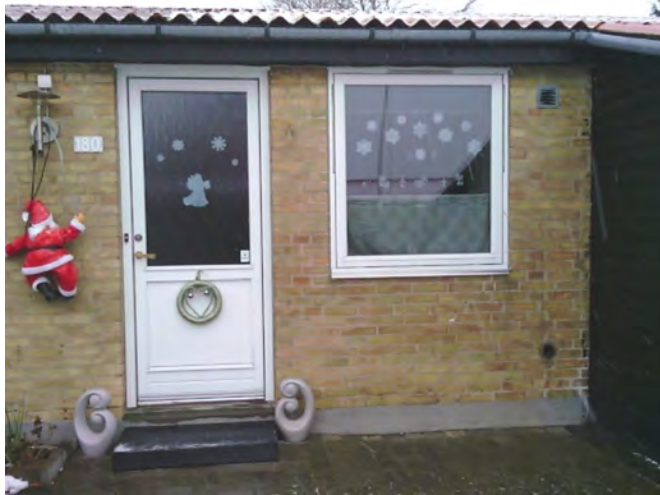
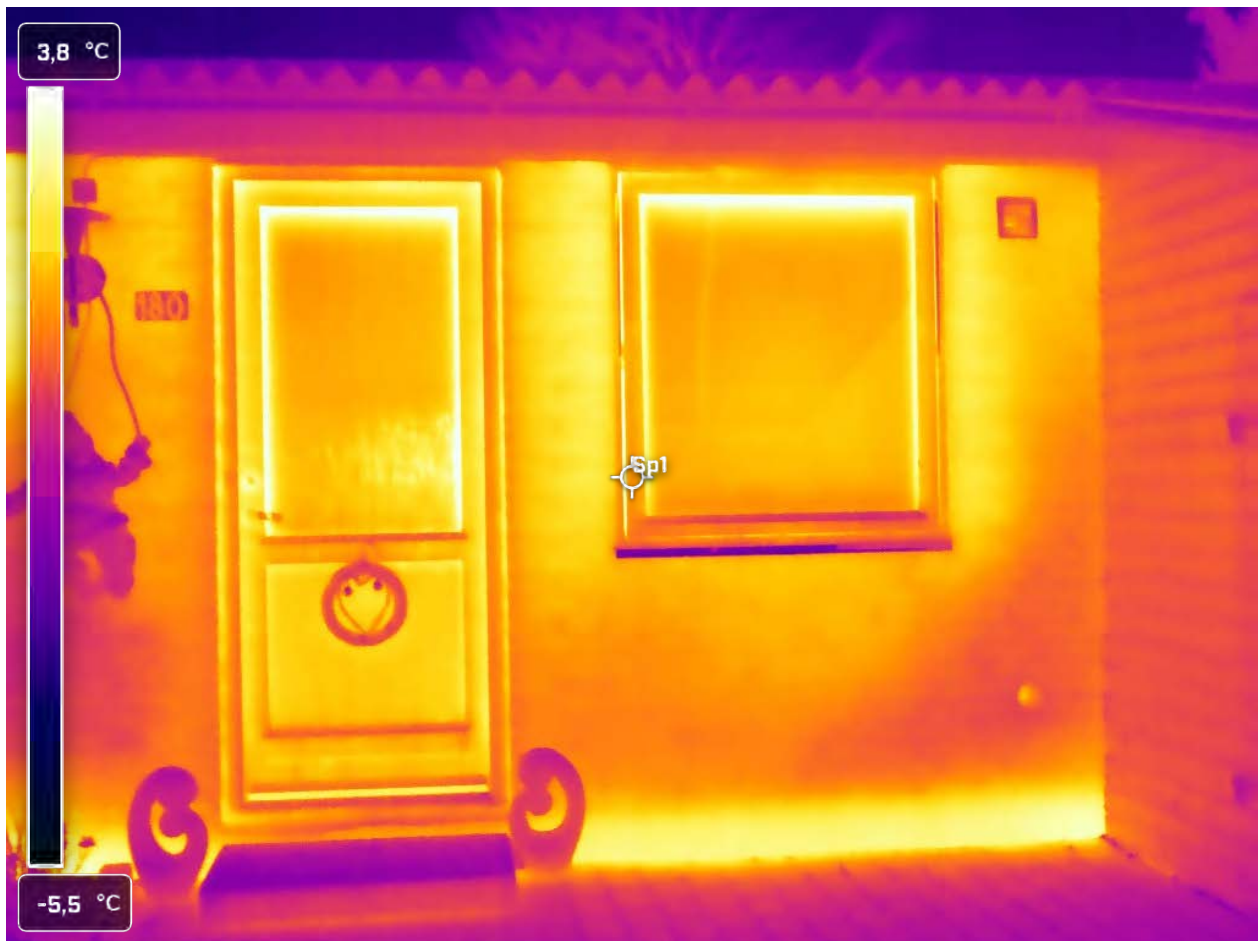
Betingelser: temperaturforskel mellem ude/inde ca. 20 grader trykforskel over klimaskærm neutralt

Gildhøj 180  
Som set i nr. 38, forholdene er sammenlignelige med øvrige undersøgte boliger.

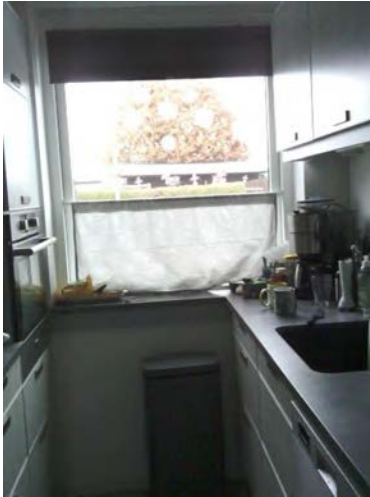
Betingelser: temperaturforskel mellem ude/inde ca. 20 grader trykforskel over klimaskærm neutralt

Gildhøj 180  
Som set i nr. 38, forholdene er sammenlignelige med øvrige undersøgte boliger.

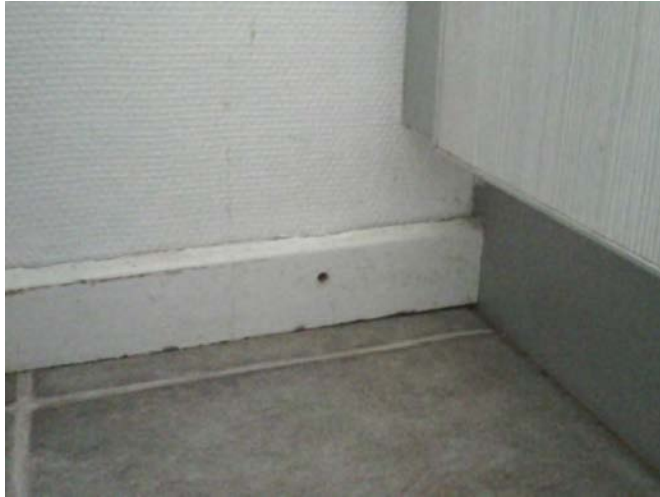
Betingelser: temperaturforskel mellem ude/inde ca. 20 grader trykforskel over klimaskærm-50 Pa

Gildhøj 180  
Som set i nr. 38, forholdene er sammenlignelige med øvrige undersøgte boliger.

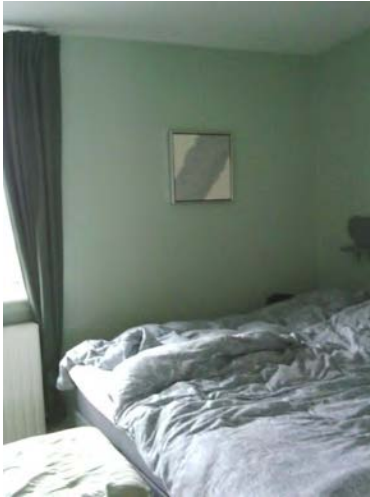
Betingelser: temperaturforskel mellem ude/inde ca. 20 grader trykforskel over klimaskærm neutralt

Gildhøj 180  
Som set i nr. 38, forholdene er sammenlignelige med øvrige undersøgte boliger.

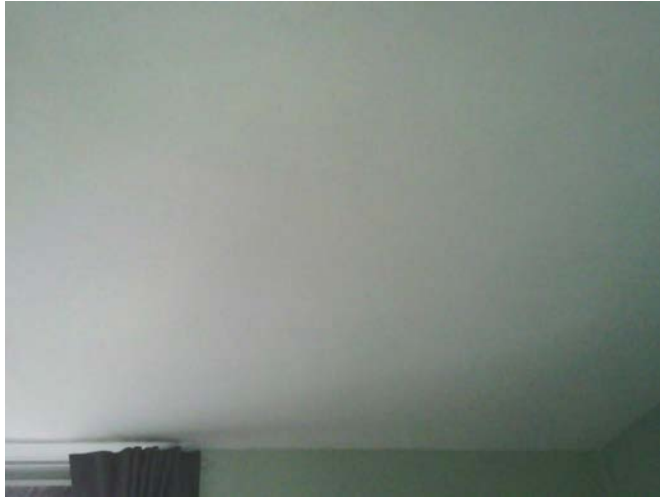
Betingelser: temperaturforskel mellem ude/inde ca. 20 grader trykforskel over klimaskærm neutralt

Gildhøj 180  
Som set i nr. 38, forholdene er sammenlignelige med øvrige undersøgte boliger.

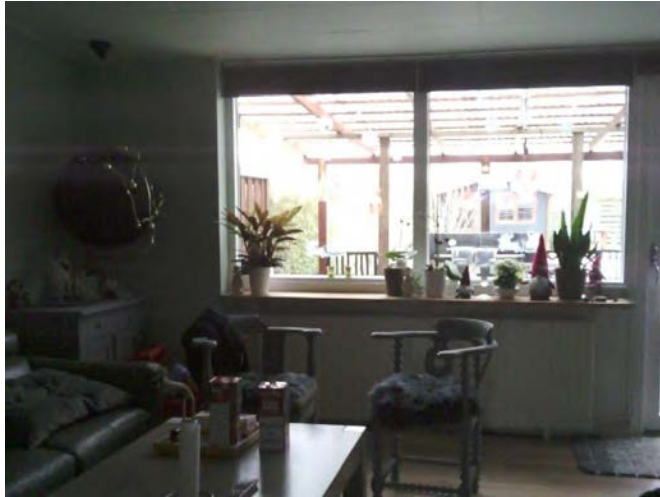
Betingelser: temperaturforskel mellem ude/inde ca. 20 grader trykforskel over klimaskærm neutralt

Gildhøj 180  
Som set i nr. 38, forholdene er sammenlignelige med øvrige undersøgte boliger.

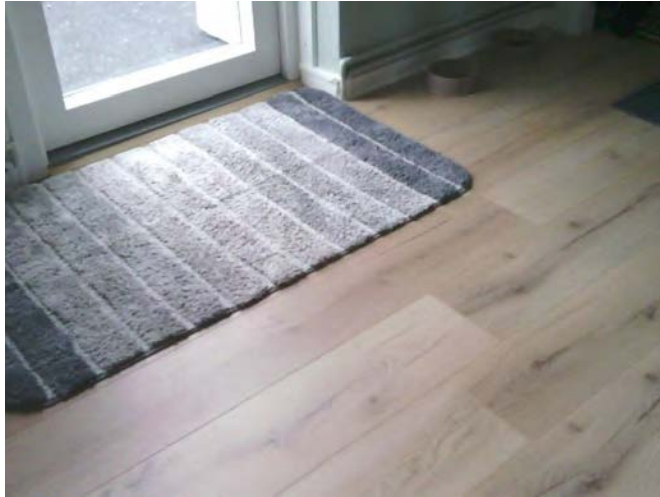
Betingelser: temperaturforskel mellem ude/inde ca. 20 grader trykforskel over klimaskærm neutralt

Gildhøj 180  
Som set i nr. 38, forholdene er sammenlignelige med øvrige undersøgte boliger.

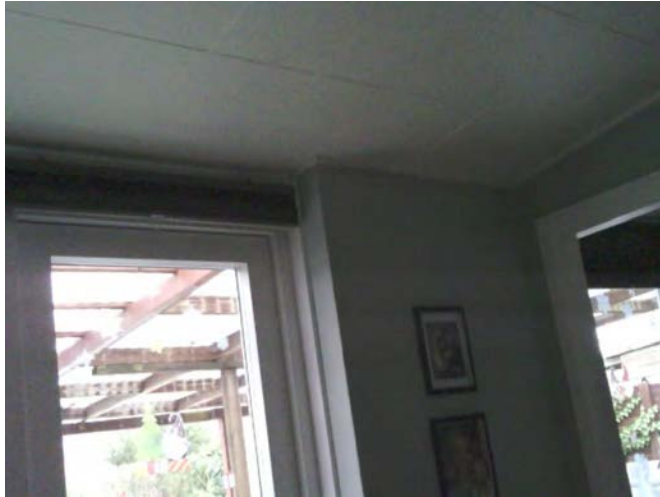
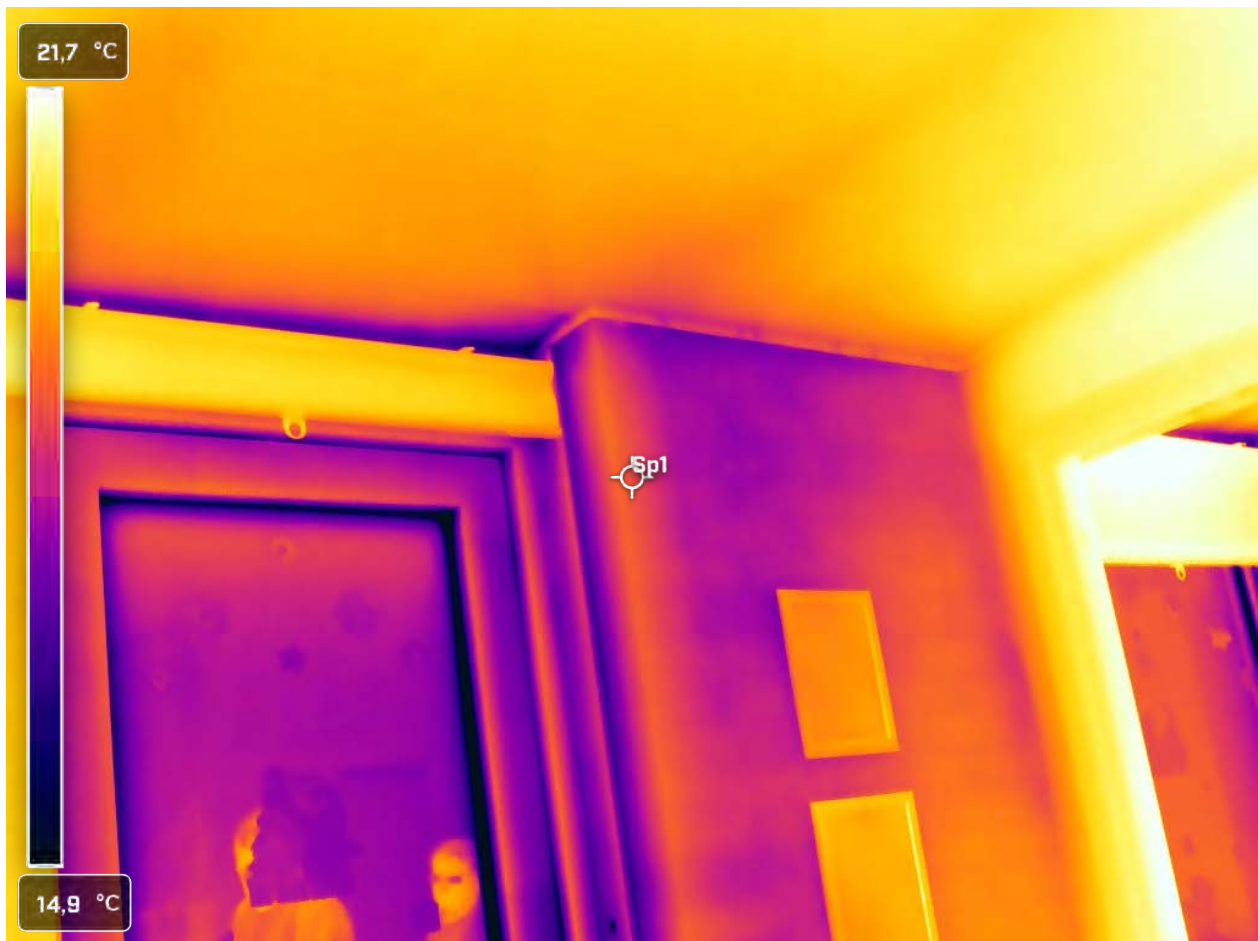
Betingelser: temperaturforskel mellem ude/inde ca. 20 grader trykforskel over klimaskærm neutralt

Gildhøj 180  
Som set i nr. 38, forholdene er sammenlignelige med øvrige undersøgte boliger.

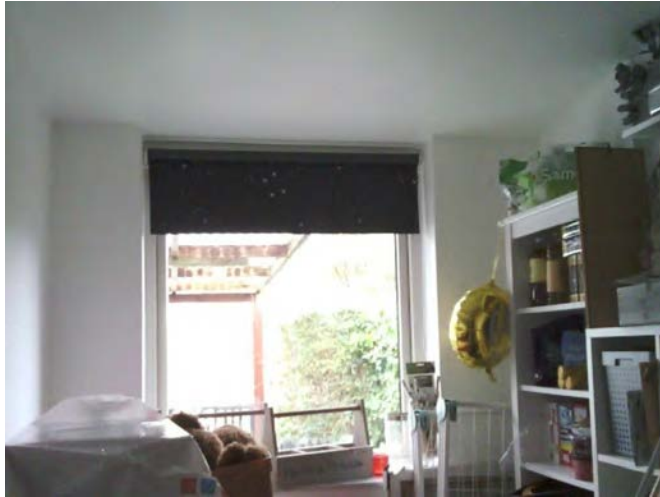
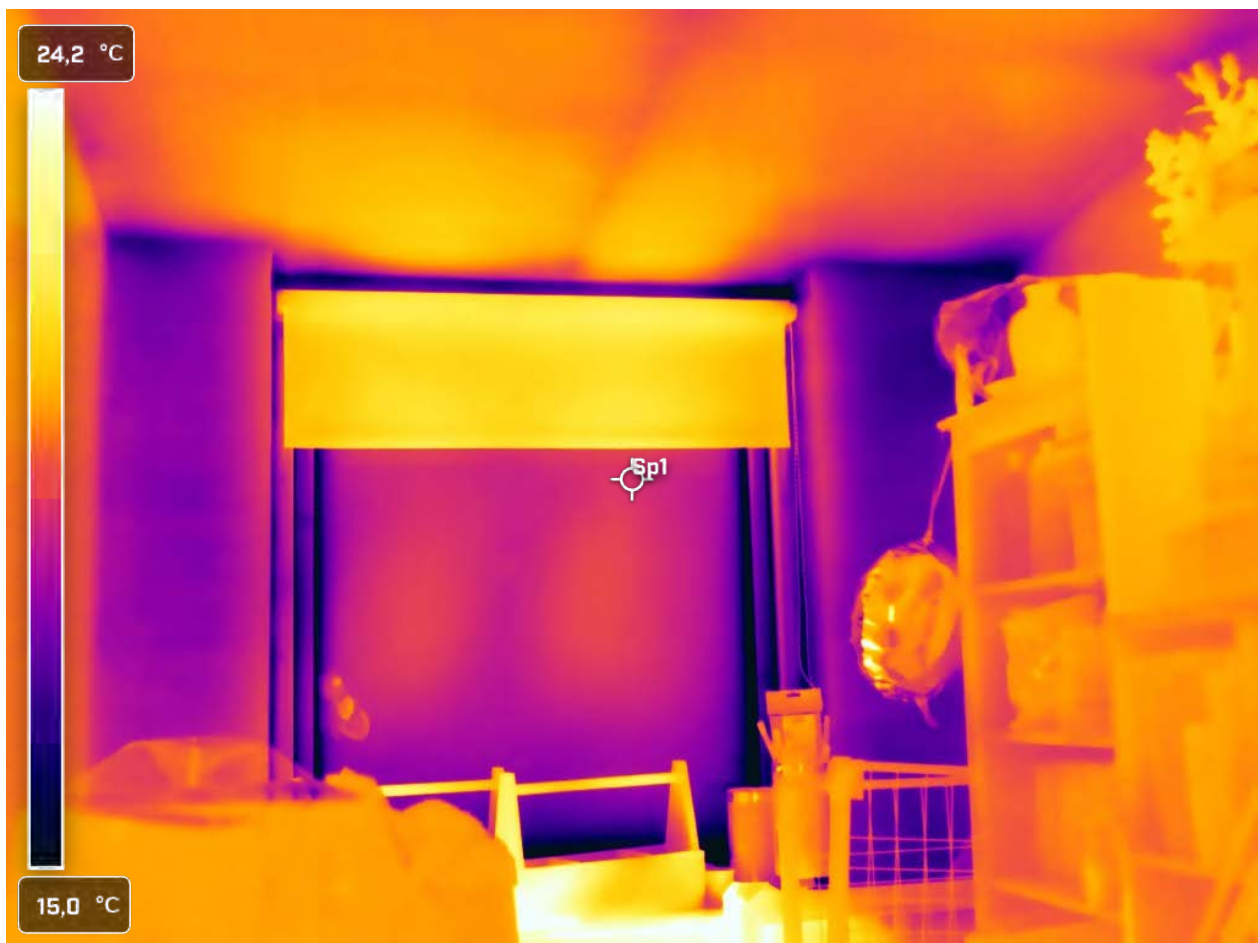
Betingelser: temperaturforskel mellem ude/inde ca. 20 grader trykforskel over klimaskærm neutralt

Gildhøj 180  
Som set i nr. 38, forholdene er sammenlignelige med øvrige undersøgte boliger.
